Restitution des niveaux de service Sevran_02/2024 jetson-5

datou_id_sts : 4101

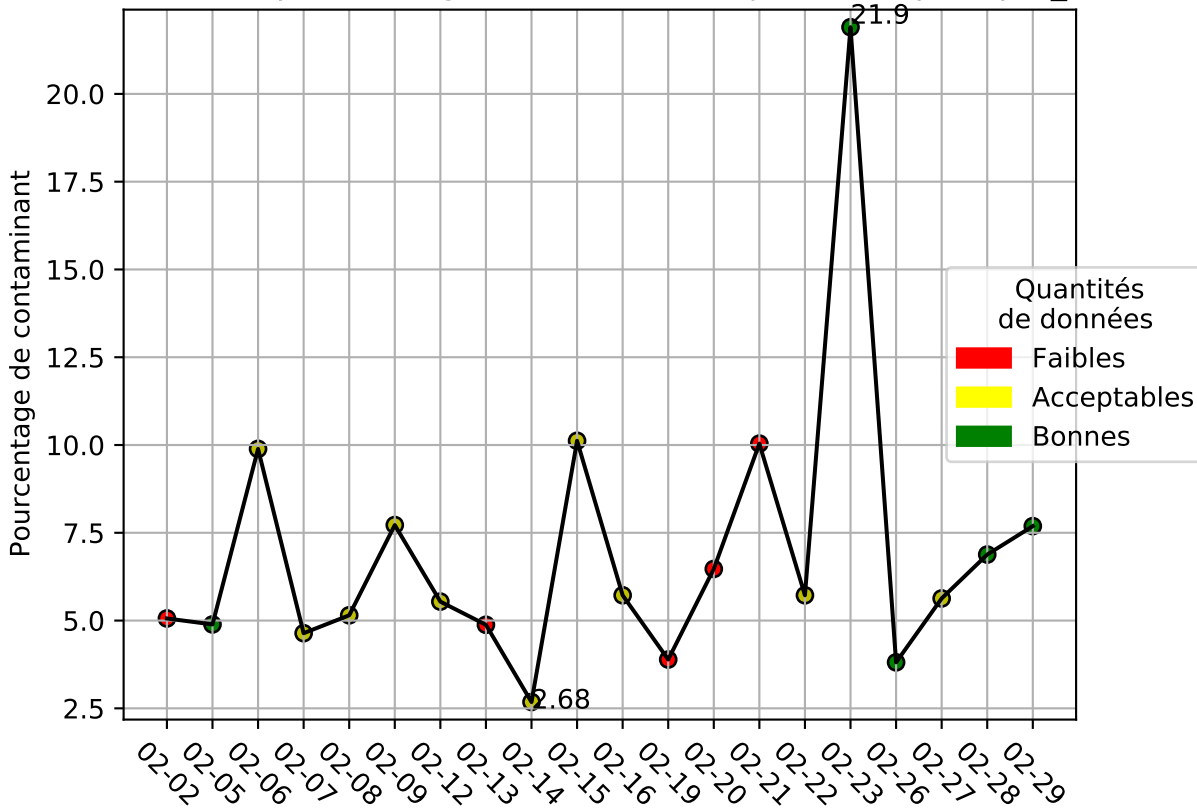
Évolution du pourcentage de contaminant journalier pour pet_clair

Matière : pet_clair	Taux	Nombre d'imagettes
pet_clair	91.82%	100611
autre	2.08%	2205
bouchon	0.49%	1828
papier	2.84%	1668
pet_fonce	4.54%	1417
carton	3.66%	551
pehd	0.71%	340
barquette_avec_film	0.37%	209
etiquette	0.17%	166
metal	0.05%	21

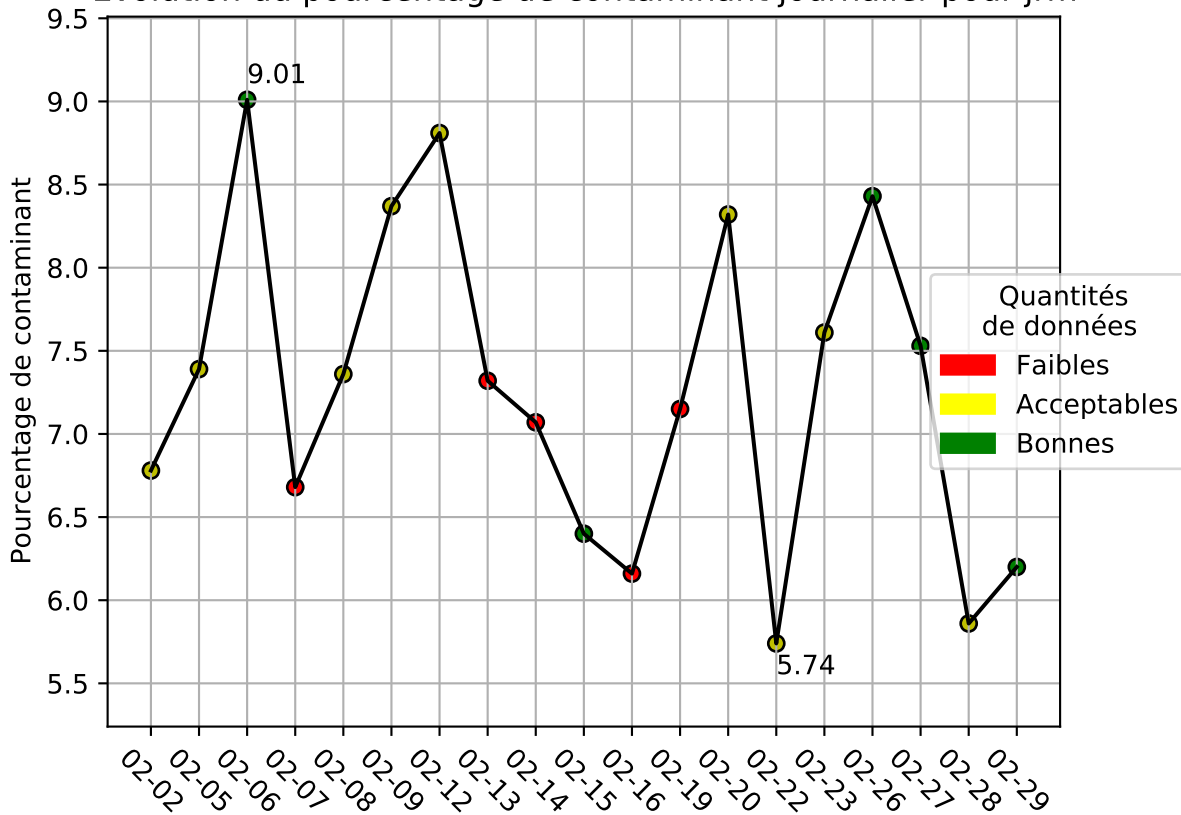
Évolution du pourcentage de contaminant journalier pour jrm

Matière : jrm	Taux	Nombre d'imagettes
Teint_Dans_La_Masse	1.37%	1658
autre_refus	2.73%	1257
plastique	0.92%	972
Carton_gris	1.04%	407
cartonnette	0.51%	304
Carton_brun	1.18%	293
metal	0.07%	23
kraft	0.11%	18

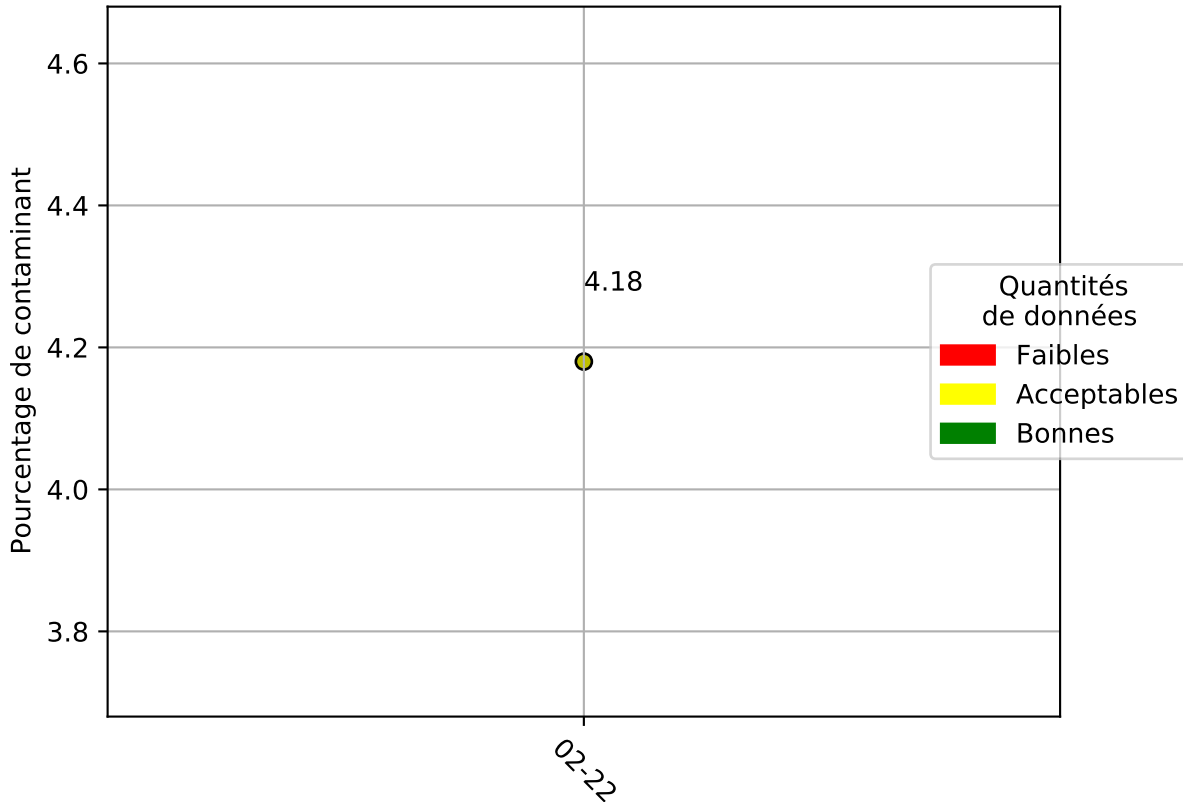
Évolution du pourcentage de contaminant journalier pour aluminium

Matière : aluminium	Taux	Nombre d'imagettes
papier	2.38%	229
metal	94.02%	93
pet_clair	1.5%	46
barquette_opaque	0.49%	31
film_plastique	0.54%	13
etiquette	0.11%	11
carton	0.32%	10
pet_opaque	0.26%	10
pehd	0.14%	7
ela	0.15%	3
pet_fonce	0.08%	3

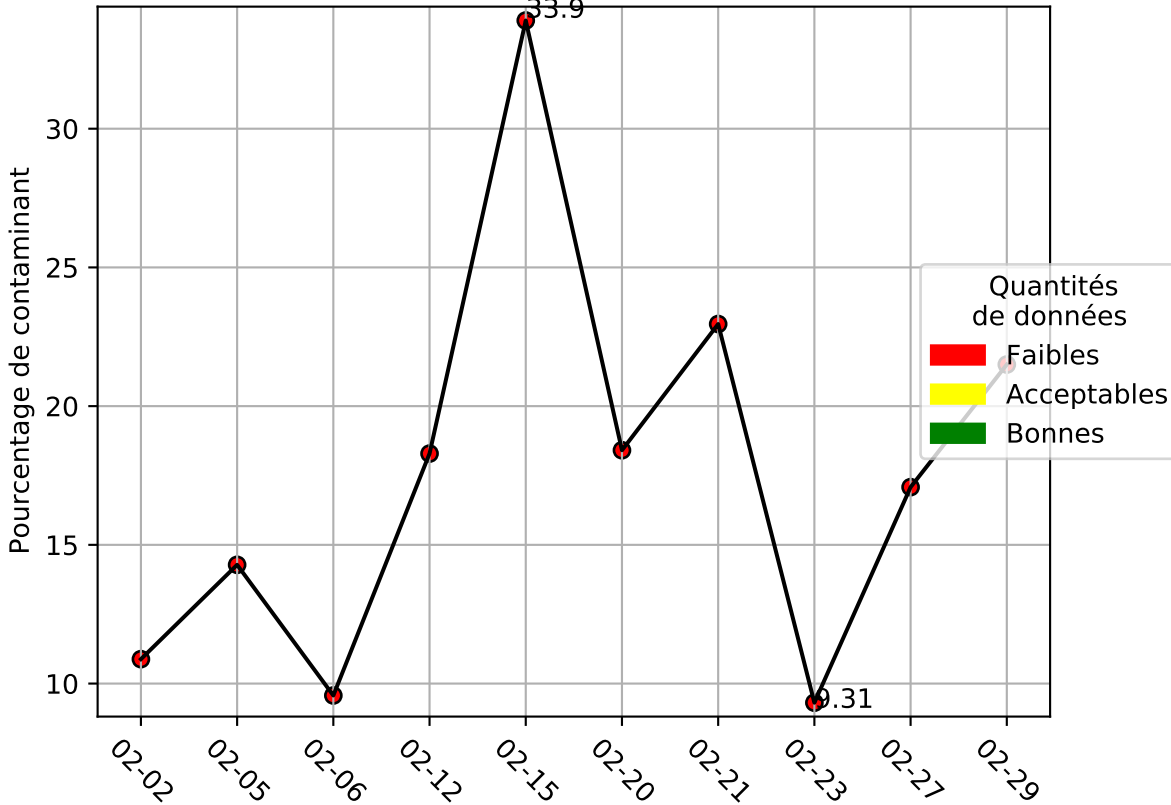
Évolution du pourcentage de contaminant journalier pour ela

Matière : ela	Taux	Nombre d'images
barquette_opaque	6.12%	2315
papier	3.19%	1417
etiquette	1.33%	1088
film_plastique	4.39%	599
pet_clair	2.83%	448
ela	83.35%	325
pet_opaque	0.68%	203
metal	1.94%	174
carton	0.49%	95
pet_fonce	0.4%	28
pehd	0.1%	16
kraft	0.03%	1

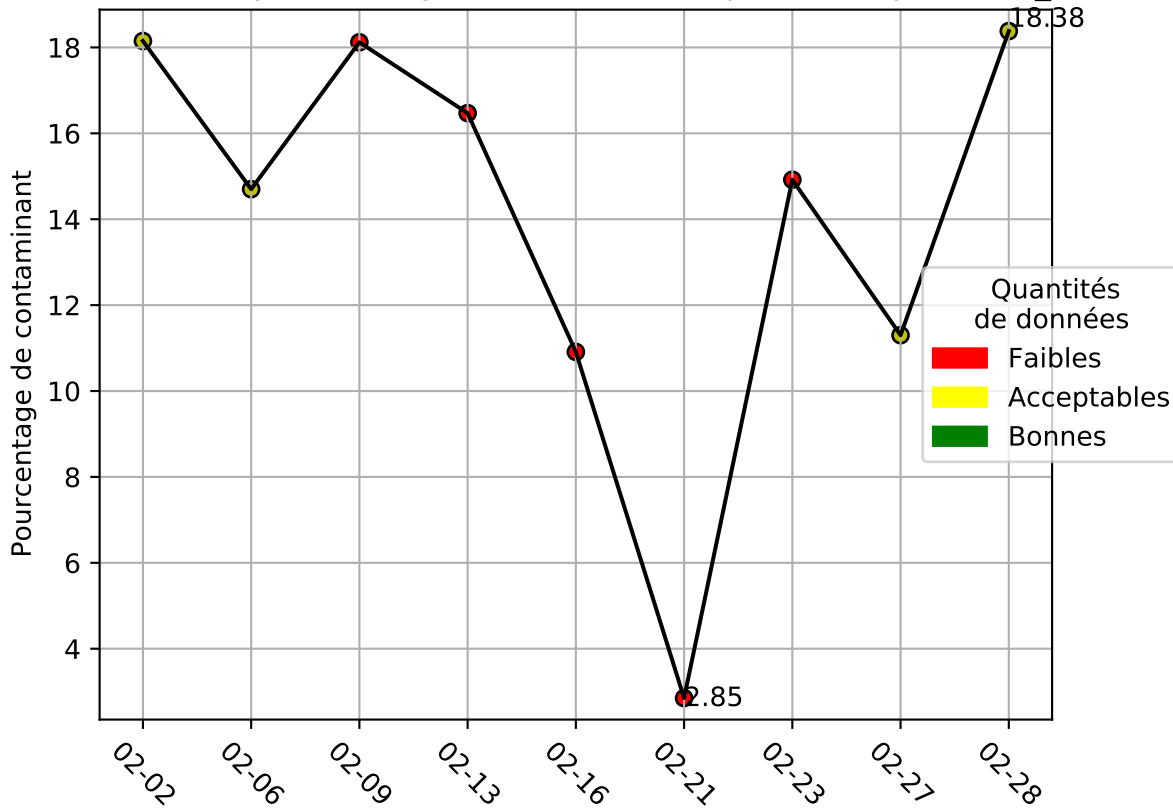
Évolution du pourcentage de contaminant journalier pour flux_dev

Matière : flux_dev	Taux	Nombre d'imagettes
pet_opaque	6.58%	1932
papier	1.2%	612
pet_clair	4.6%	569
pet_fonce	84.33%	390
etiquette	0.41%	136
barquette_opaque	0.64%	130
pehd	1.16%	98
film_plastique	0.54%	63
metal	0.78%	53
carton	0.1%	6
ela	0.05%	3

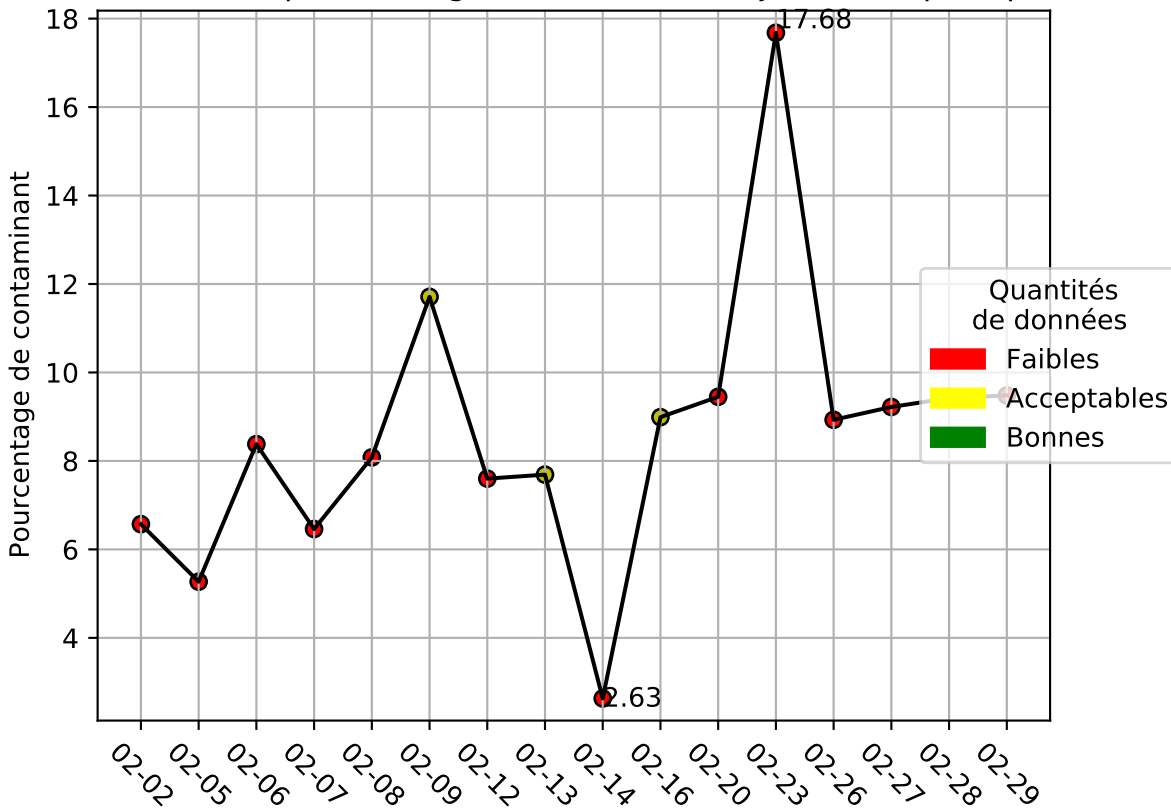
Évolution du pourcentage de contaminant journalier pour pcm

Matière : pcm	Taux	Nombre d'imagettes
papier	91.27%	12136
barquette_opaque	2.88%	1194
etiquette	0.76%	798
pet_opaque	0.65%	294
pet_clair	1.54%	176
carton	0.62%	162
metal	2.44%	151
film_plastique	0.49%	50
pet_fonce	0.6%	38
ela	0.16%	31
pehd	0.57%	18

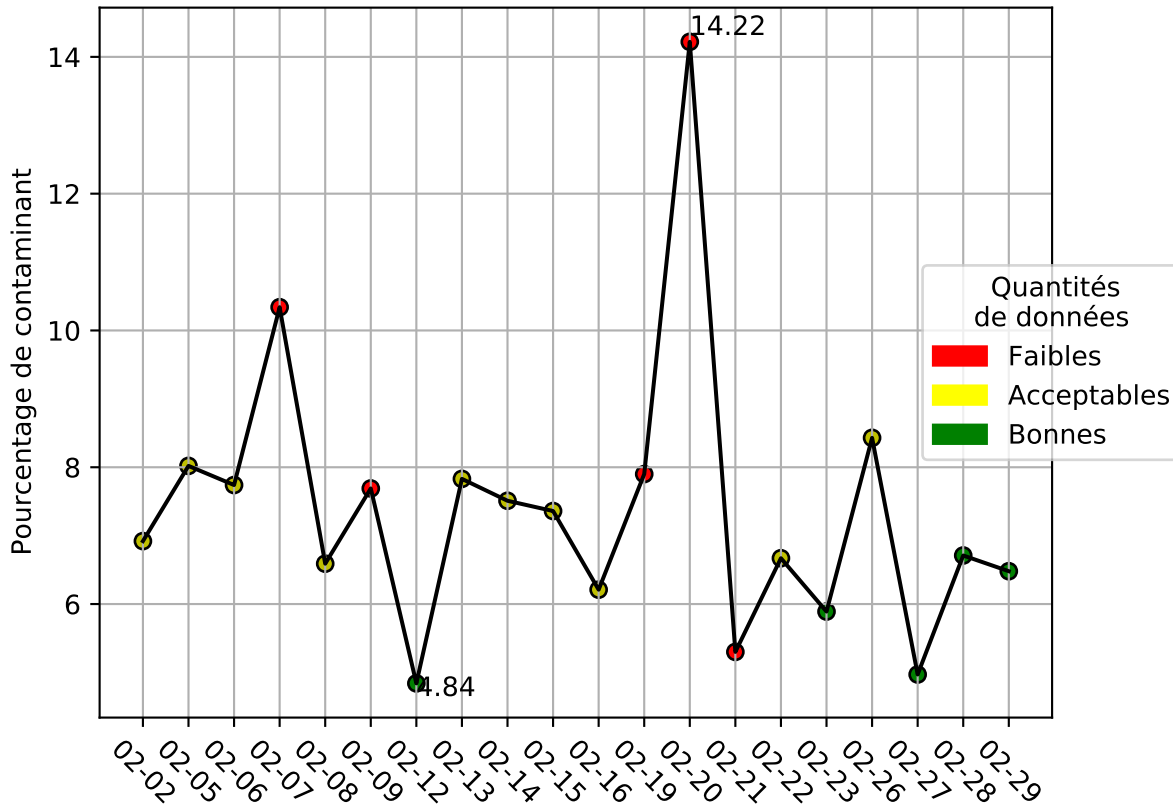
Évolution du pourcentage de contaminant journalier pour pcnc

Matière : pcnc	Taux	Nombre d'imagettes
papier	3.08%	17971
carton	92.23%	6888
barquette_opaque	0.56%	1709
pet_clair	1.35%	1700
film_plastique	0.33%	1069
pet_opaque	0.52%	705
etiquette	0.11%	429
metal	2.39%	391
pet_fonce	0.3%	183
pehd	0.11%	98
ela	0.03%	28
kraft	0.07%	10

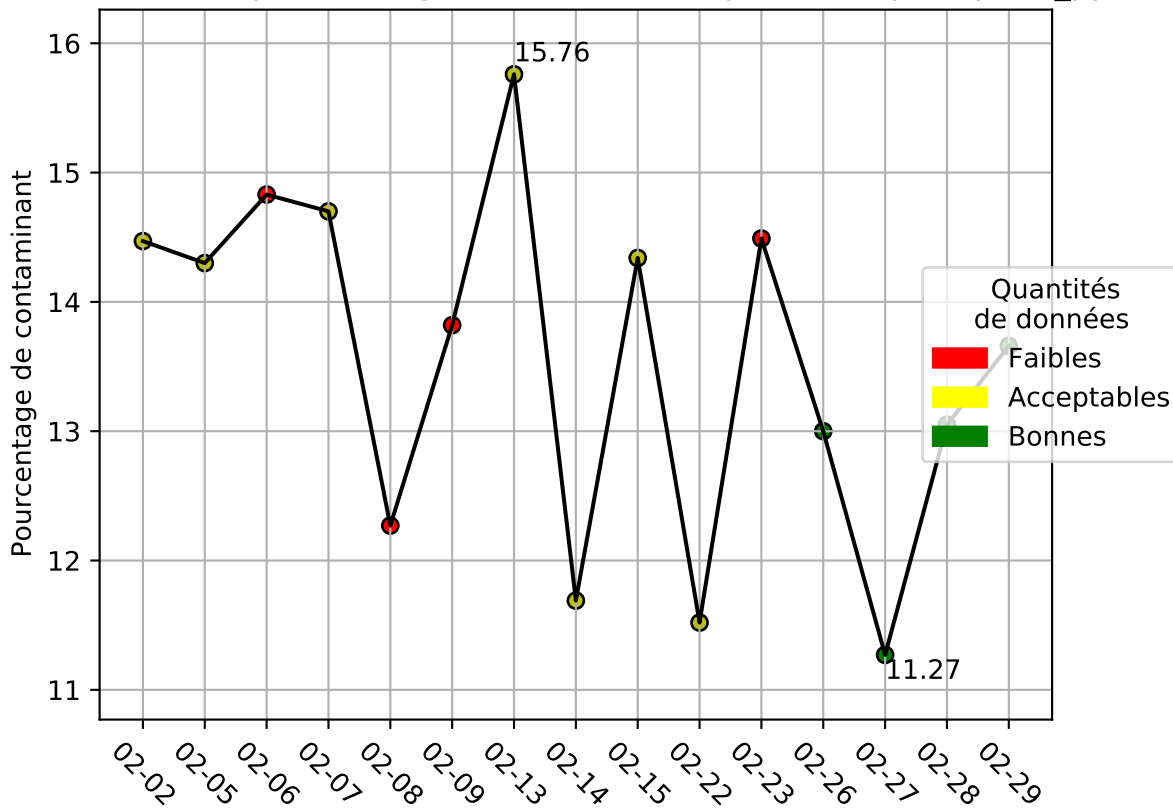
Évolution du pourcentage de contaminant journalier pour pehd_pp

Matière : pehd_pp	Taux	Nombre d'imagettes
barquette_opaque	9.13%	10448
papier	1.07%	4043
etiquette	0.11%	2052
pet_clair	0.71%	1656
pet_opaque	0.46%	1406
pehd	86.55%	1368
carton	0.28%	751
metal	1.51%	723
film_plastique	0.13%	438
pet_fonce	0.18%	221
ela	0.02%	26

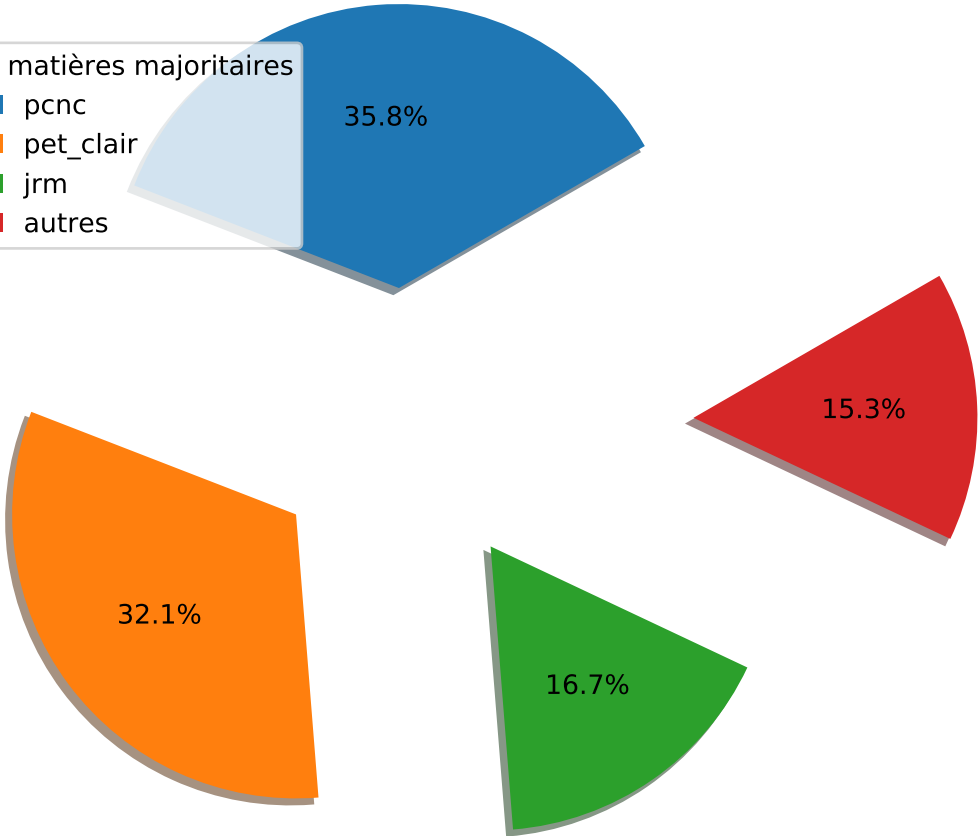
Répartition des matières majoritaires

- pcnc
- pet_clair
- jrm
- autres

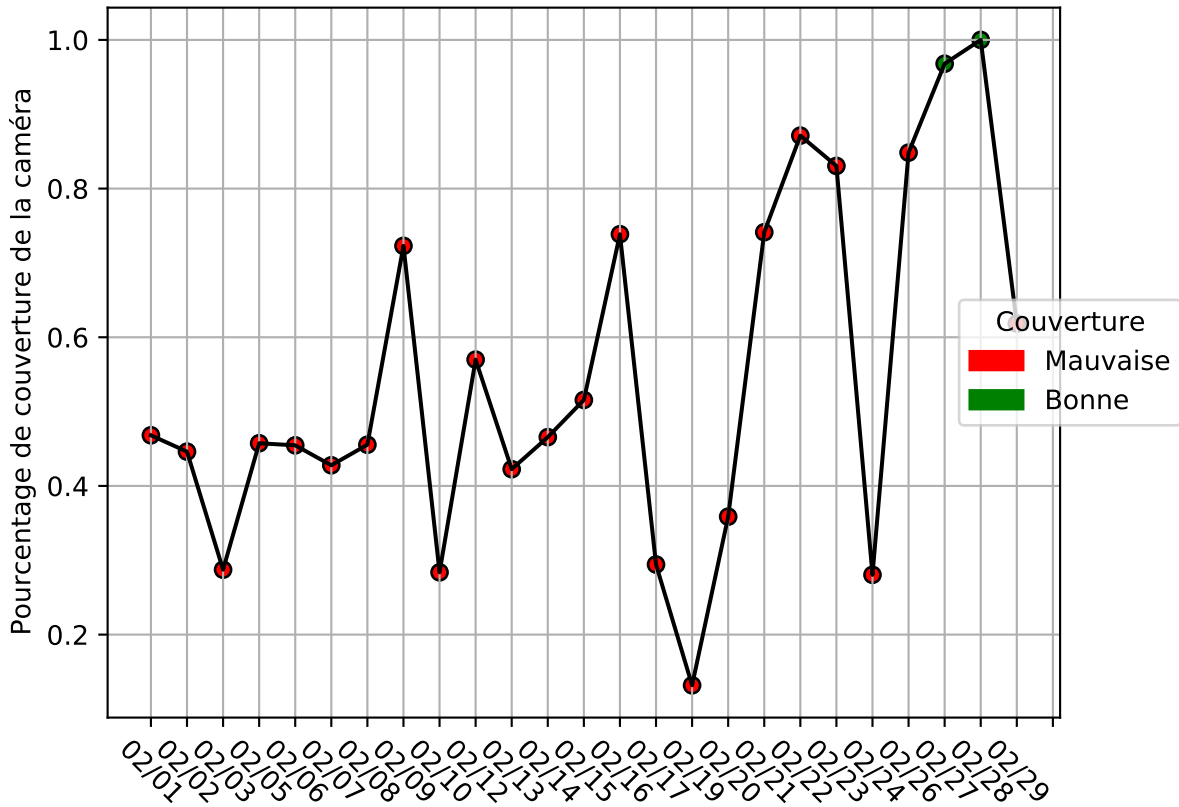
Niveau de service de la caméra : 55.00000000000001%

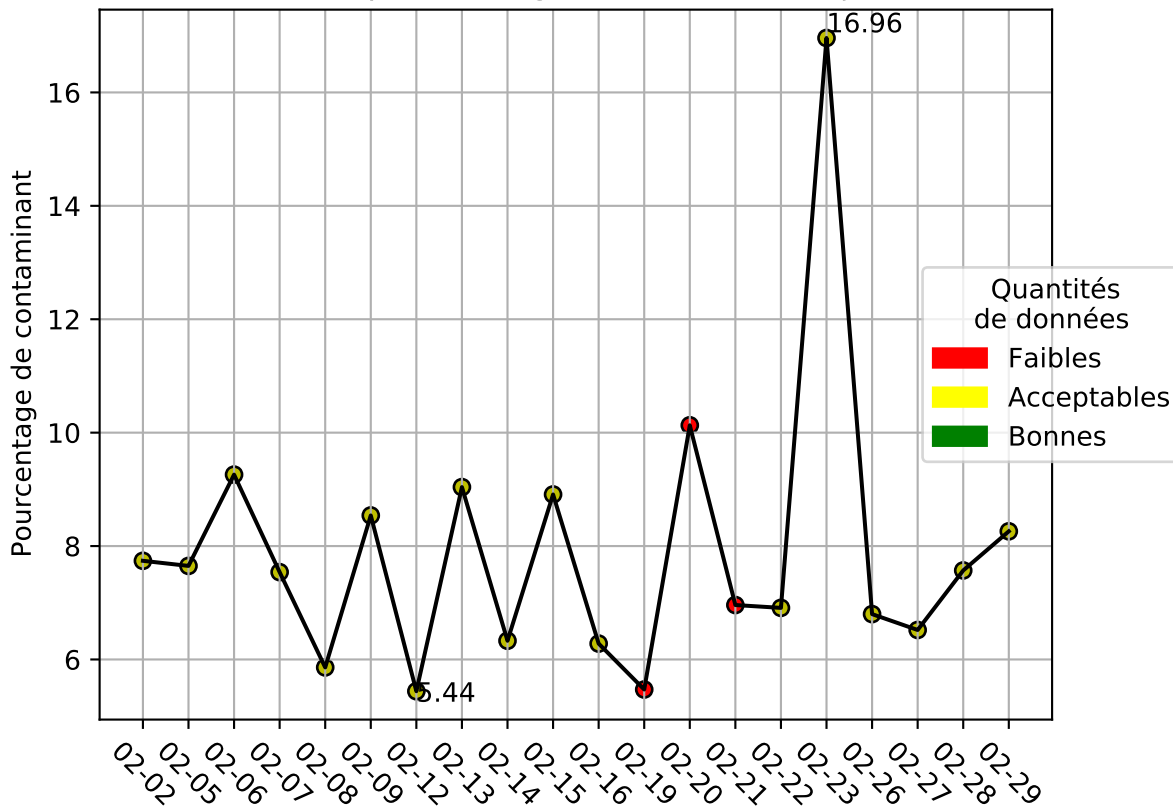
Évolution du pourcentage de contaminant journalier

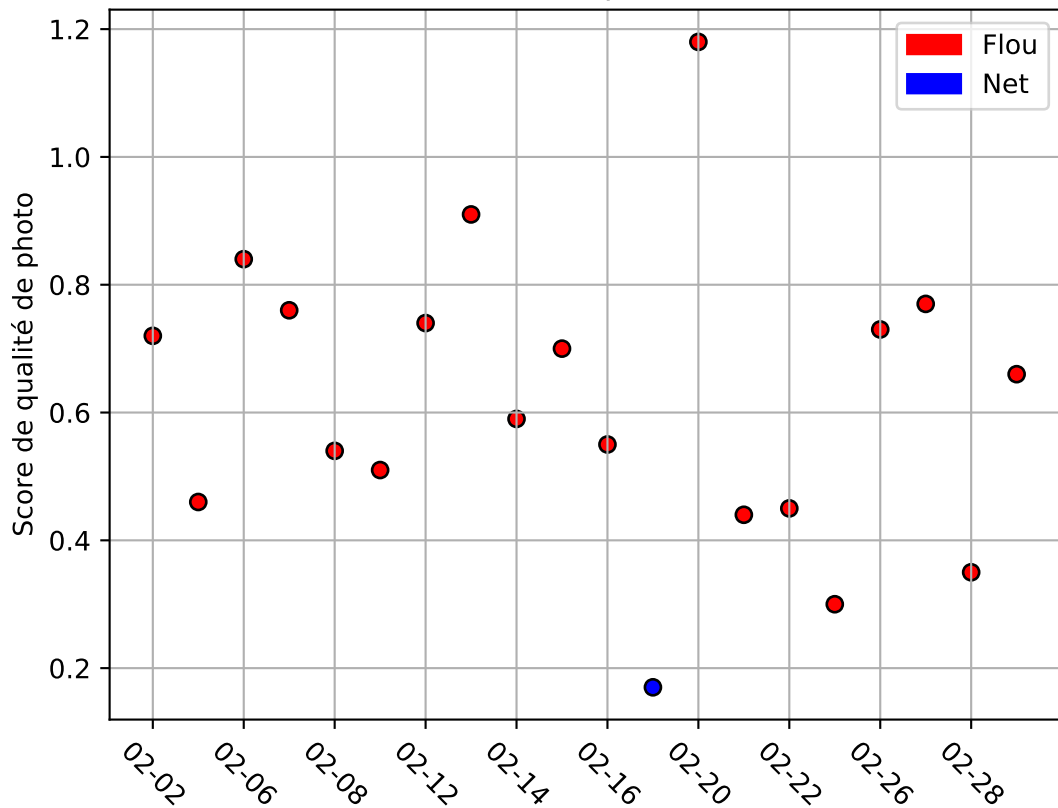
Qualité des photos
(Plus c'est élevé plus c'est flou)
