Restitution des niveaux de service Sevran_03/2024 jetson-5

nombre de photos analysées	pourcentage de contaminant mensuel	nombre de batch
34759	0	745

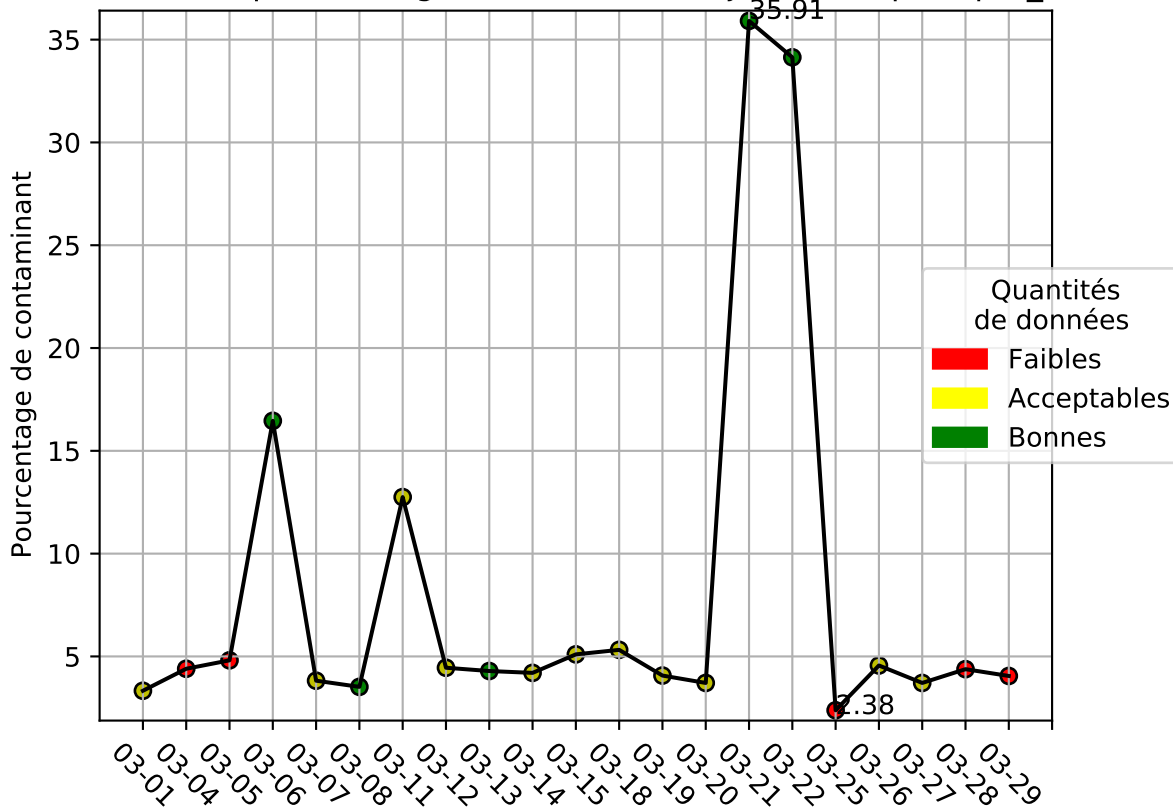
Évolution du pourcentage de contaminant journalier pour pet_clair

Matière : pet_clair	Taux	Nombre d'imagettes
pet_clair	81.29%	182229
autre	24.6%	4545
papier	2.82%	3128
bouchon	0.42%	2431
pet_fonce	7.98%	1649
carton	2.23%	851
pehd	0.46%	367
barquette_avec_film	0.3%	275
etiquette	0.15%	233
metal	0.05%	18

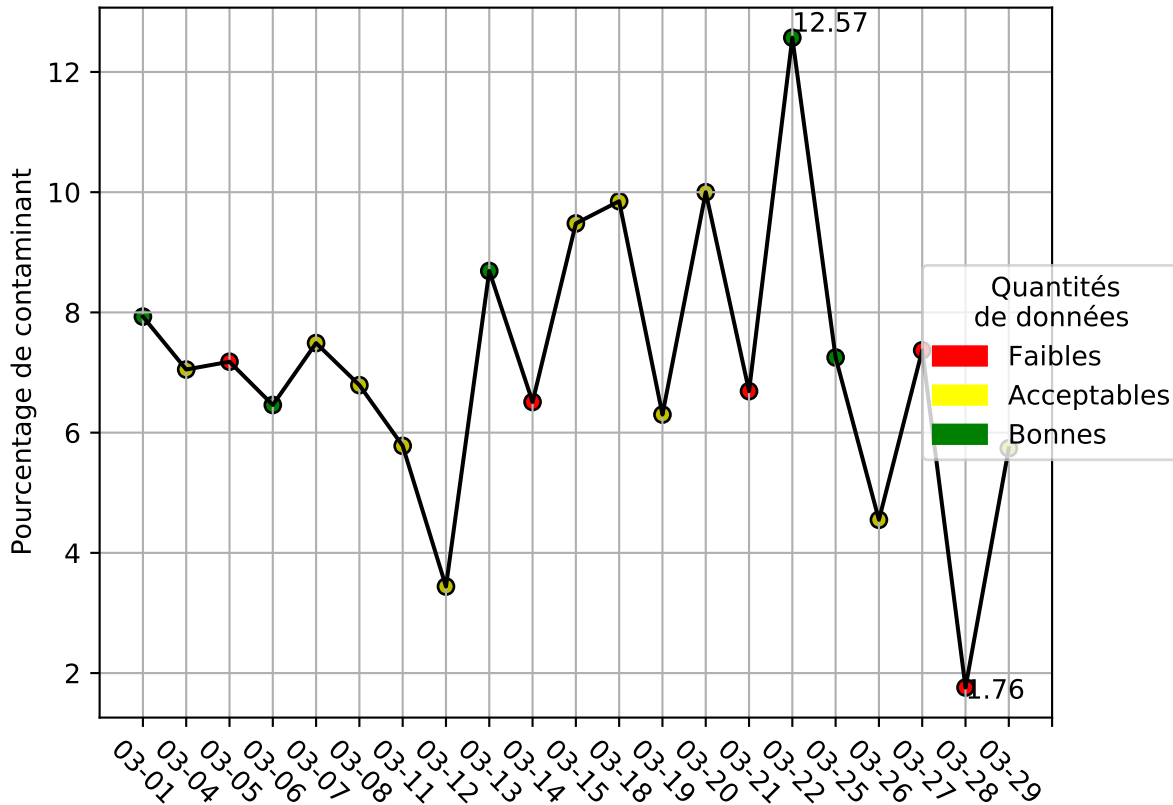
Évolution du pourcentage de contaminant journalier pour jrm

Matière : jrm	Taux	Nombre d'imagettes
autre_refus	5.32%	2842
Teint_Dans_La_Masse	1.55%	2580
plastique	1.08%	1303
Carton_gris	0.76%	513
cartonnette	0.41%	368
Carton_brun	1.34%	348
kraft	0.11%	34
metal	0.04%	20

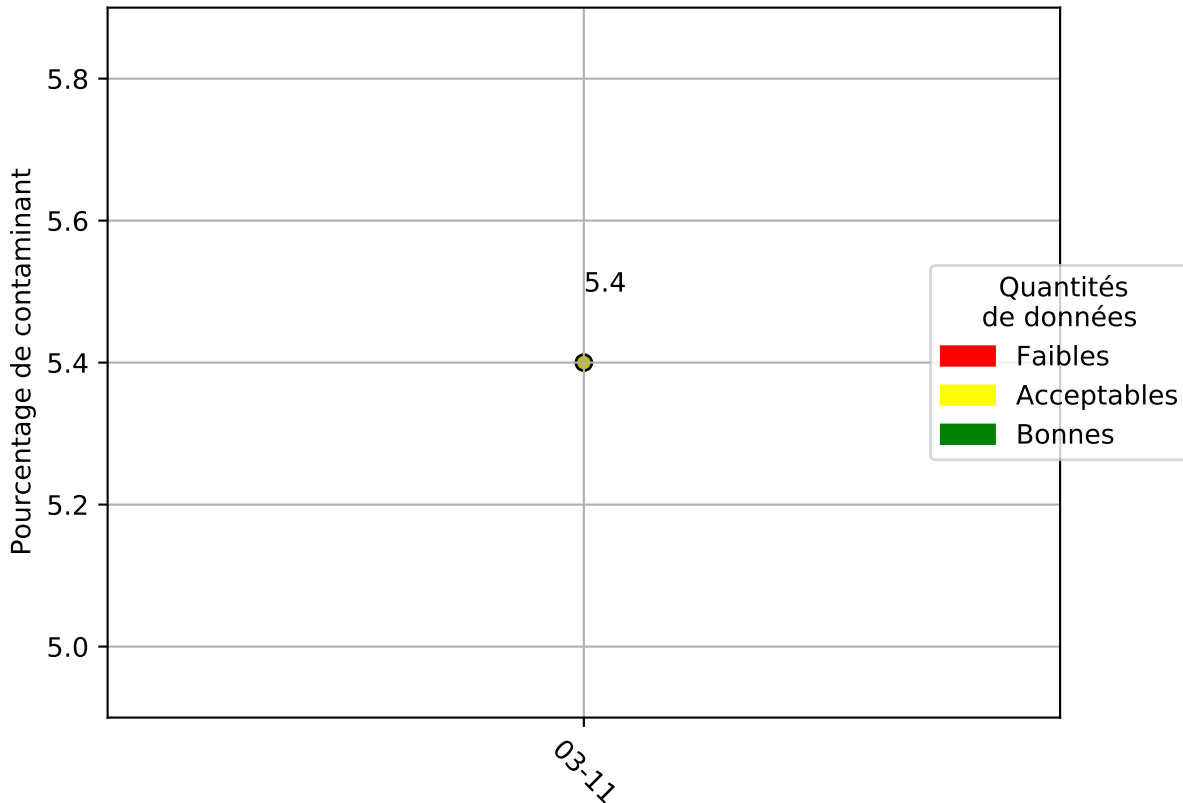
Évolution du pourcentage de contaminant journalier pour aluminium

Matière : aluminium	Taux	Nombre d'imagettes
papier	2.24%	444
metal	94.32%	176
pet_clair	1.2%	68
barquette_opaque	0.42%	54
film_plastique	0.54%	32
etiquette	0.15%	26
pet_opaque	0.33%	25
carton	0.25%	21
ela	0.1%	6
pehd	0.12%	6
pet_fonce	0.34%	6

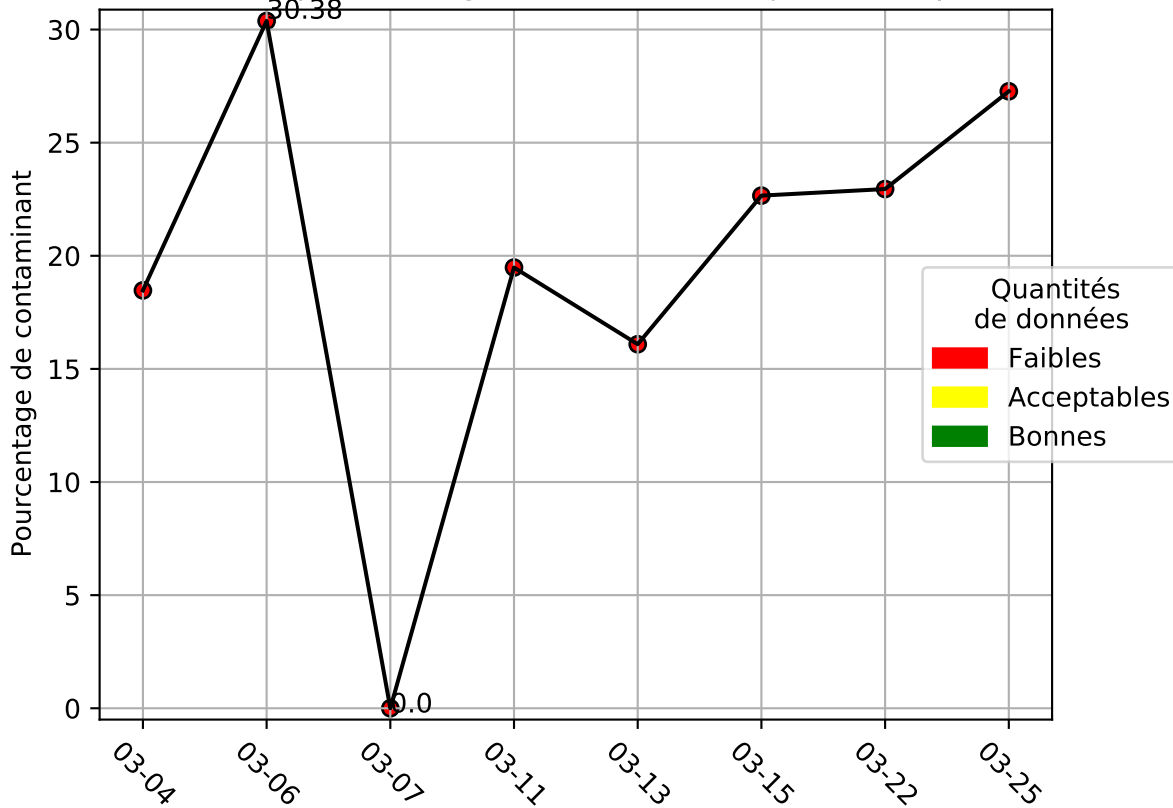
Évolution du pourcentage de contaminant journalier pour ela

Matière : ela	Taux	Nombre d'imagettes
barquette_opaque	6.41%	2193
papier	3.75%	1587
etiquette	1.36%	1021
film_plastique	0.67%	752
pet_clair	3.5%	610
ela	81.18%	305
pet_opaque	0.94%	251
metal	2.37%	186
carton	0.56%	101
pet_fonce	0.28%	55
pehd	0.15%	21
kraft	0.03%	1

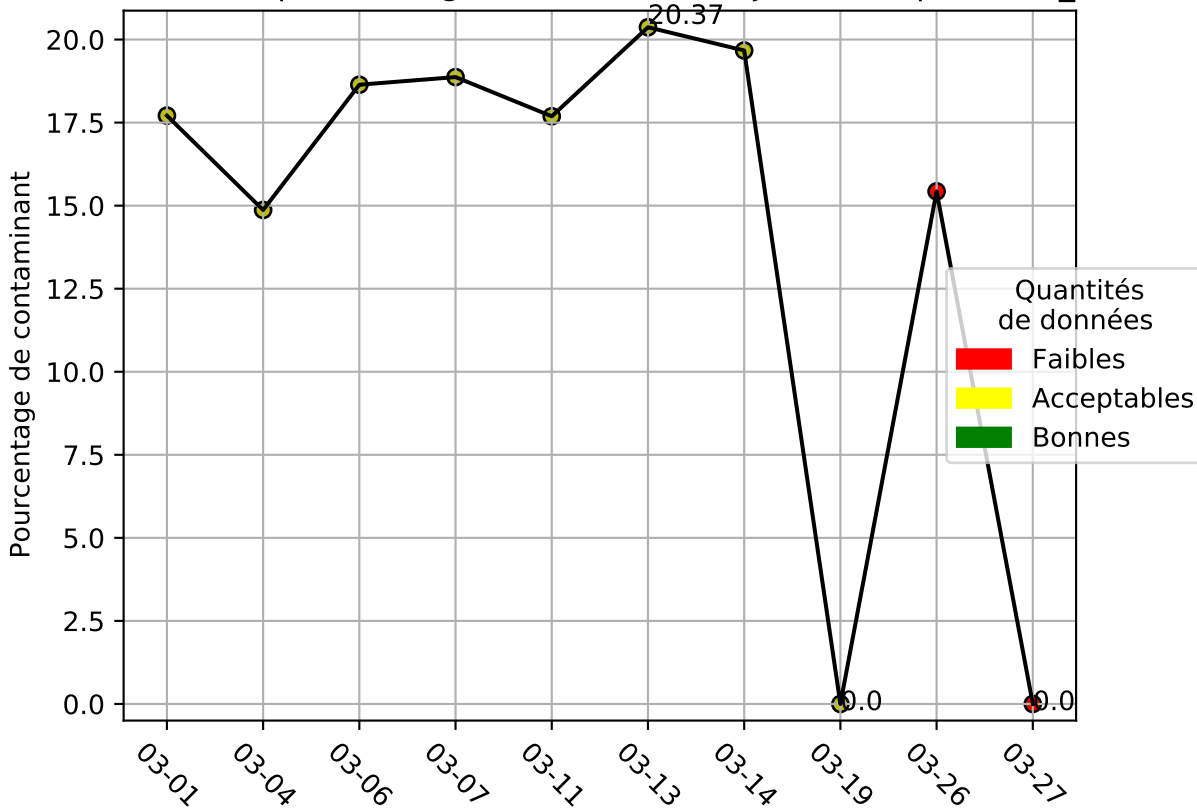
Évolution du pourcentage de contaminant journalier pour flux_dev

Matière : flux_dev	Taux	Nombre d'imagettes
pet_opaque	7.25%	2306
pet_clair	6.46%	916
papier	1.14%	663
pet_fonce	81.03%	472
barquette_opaque	0.94%	223
etiquette	0.53%	173
pehd	1.22%	138
metal	1.03%	64
film_plastique	0.57%	51
carton	0.13%	9
ela	0.07%	5
kraft	0.09%	1

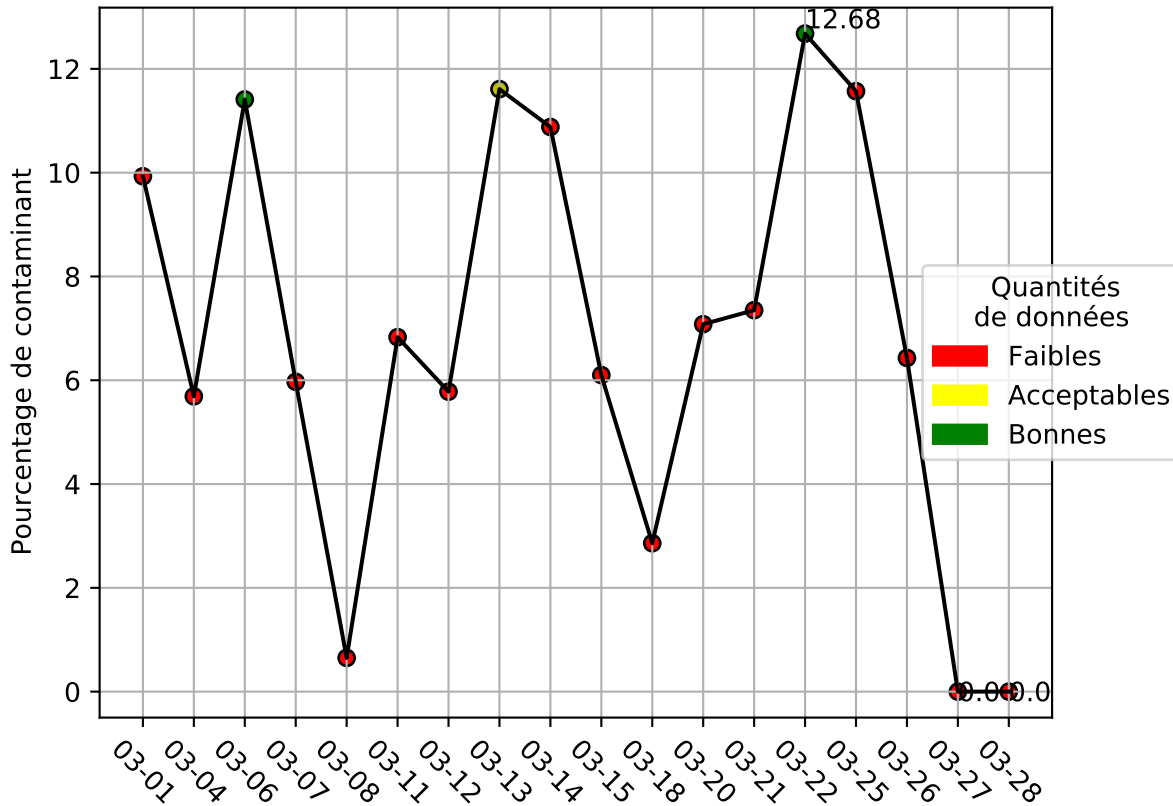
Évolution du pourcentage de contaminant journalier pour pcm

Matière : pcm	Taux	Nombre d'imagettes
papier	91.13%	12875
barquette_opaque	2.26%	1105
etiquette	0.55%	846
pet_clair	3.78%	246
pet_opaque	0.41%	234
carton	0.53%	184
metal	1.83%	109
film_plastique	0.43%	49
pet_fonce	0.49%	40
ela	0.08%	28
pehd	0.71%	9

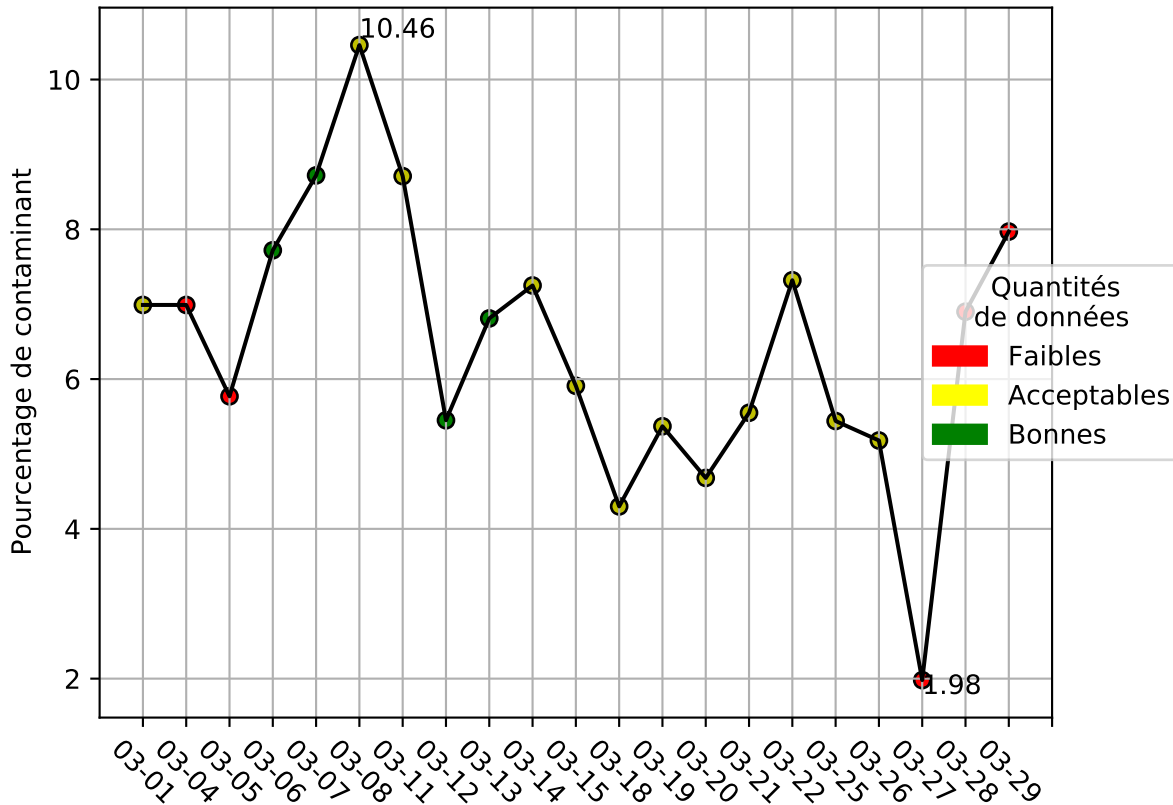
Évolution du pourcentage de contaminant journalier pour pcnc

Matière : pcnc	Taux	Nombre d'imagettes
papier	2.9%	21154
carton	92.47%	8913
pet_clair	1.67%	2463
barquette_opaque	0.6%	2123
film_plastique	0.41%	1890
pet_opaque	0.52%	776
etiquette	0.15%	536
metal	1.6%	517
pet_fonce	0.26%	181
pehd	0.12%	155
ela	0.04%	31
kraft	0.06%	18

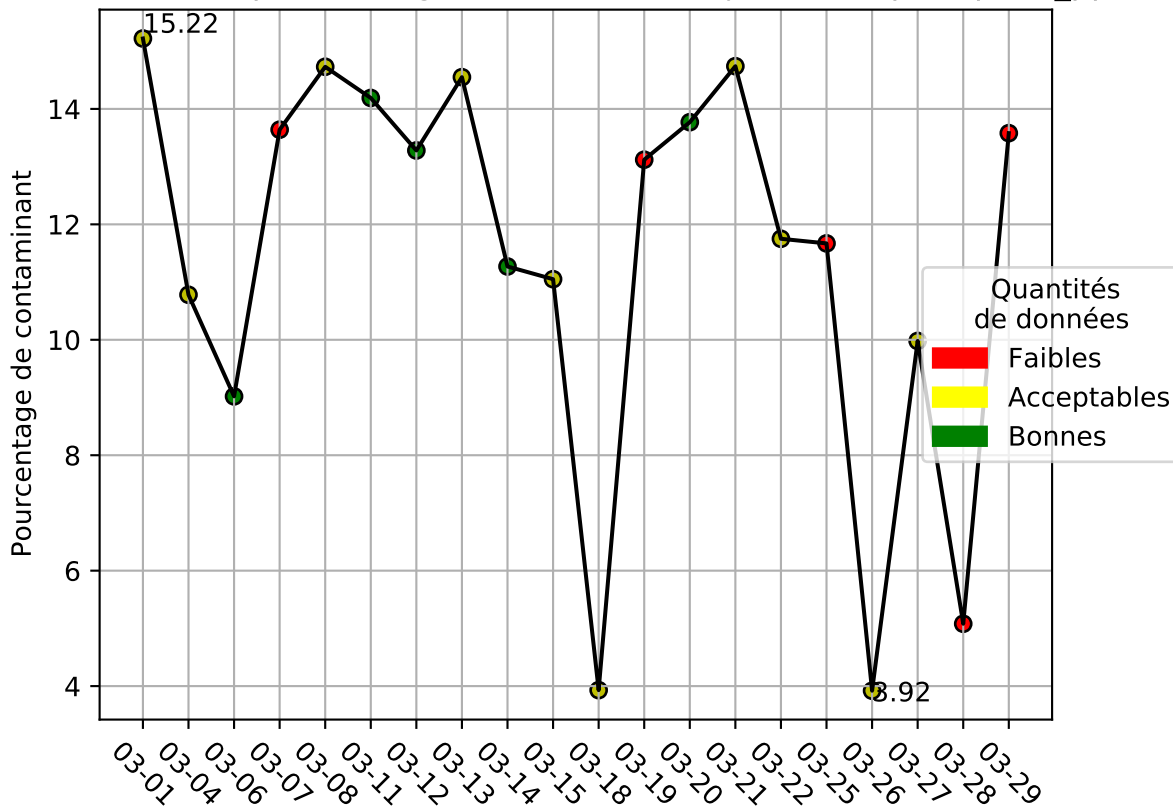
Évolution du pourcentage de contaminant journalier pour pehd_pp

Matière : pehd_pp	Taux	Nombre d'imagettes
barquette_opaque	8.7%	18597
papier	1.03%	7745
etiquette	0.11%	3444
pet_clair	0.73%	3032
pehd	87.28%	2531
pet_opaque	0.39%	2322
carton	0.29%	1337
metal	1.39%	1212
film_plastique	0.12%	806
pet_fonce	0.17%	404
ela	0.01%	49
kraft	0.02%	3

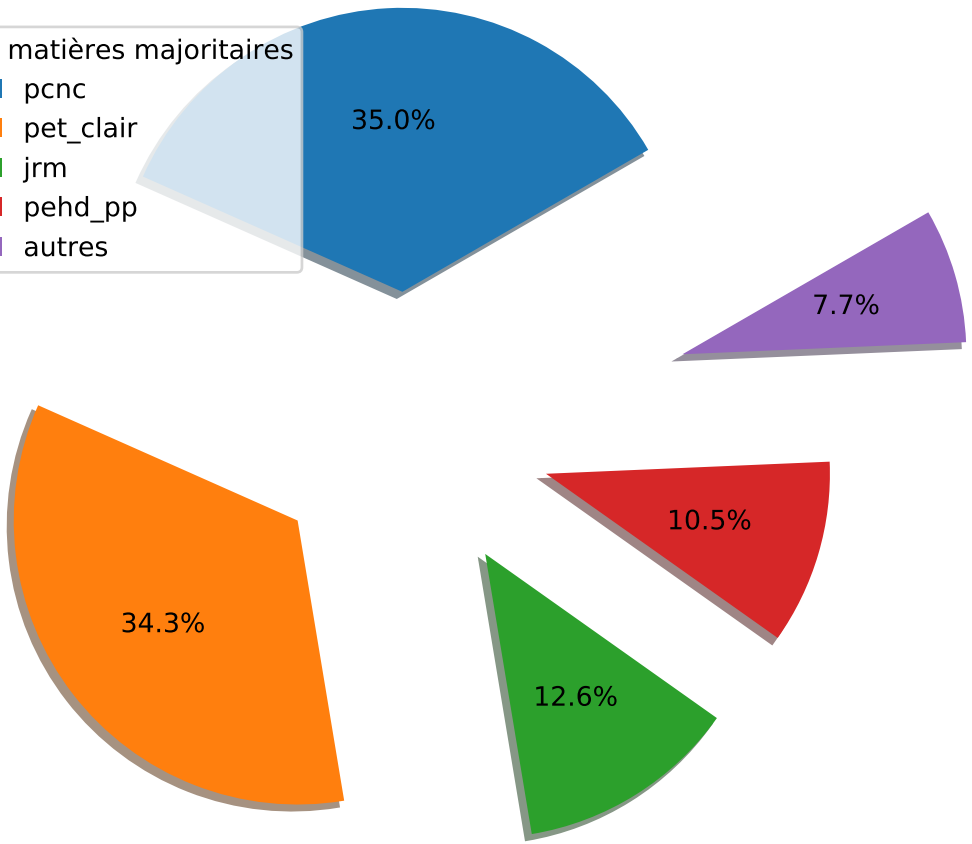
Répartition des matières majoritaires

- pcnc
- pet_clair
- jrm
- pehd_pp
- autres

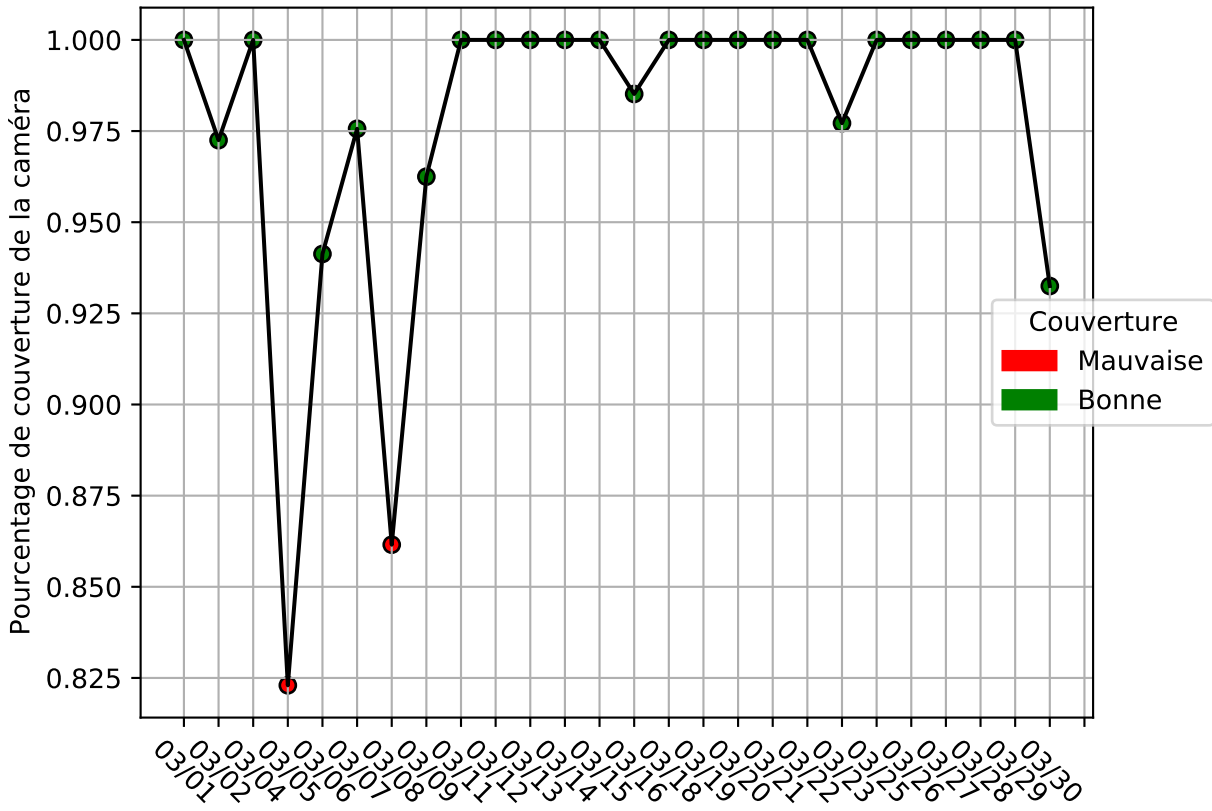
Niveau de service de la caméra : 98.0%

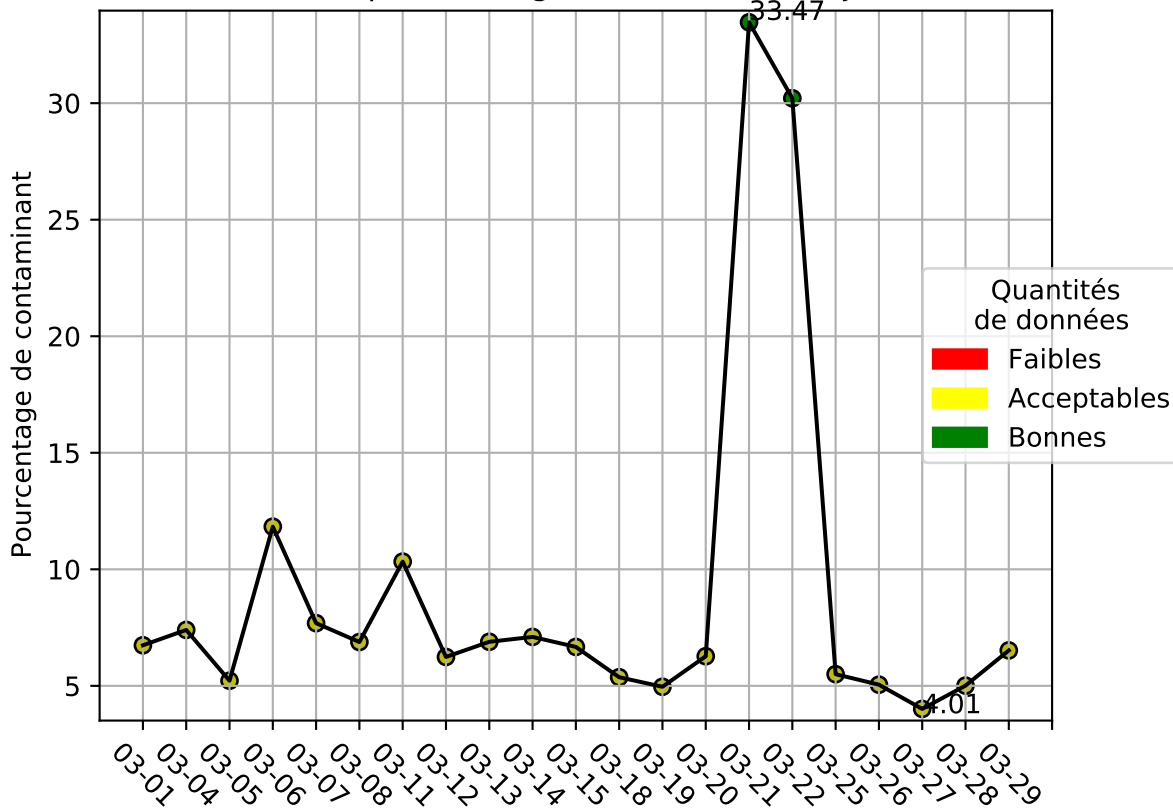
Évolution du pourcentage de contaminant journalier

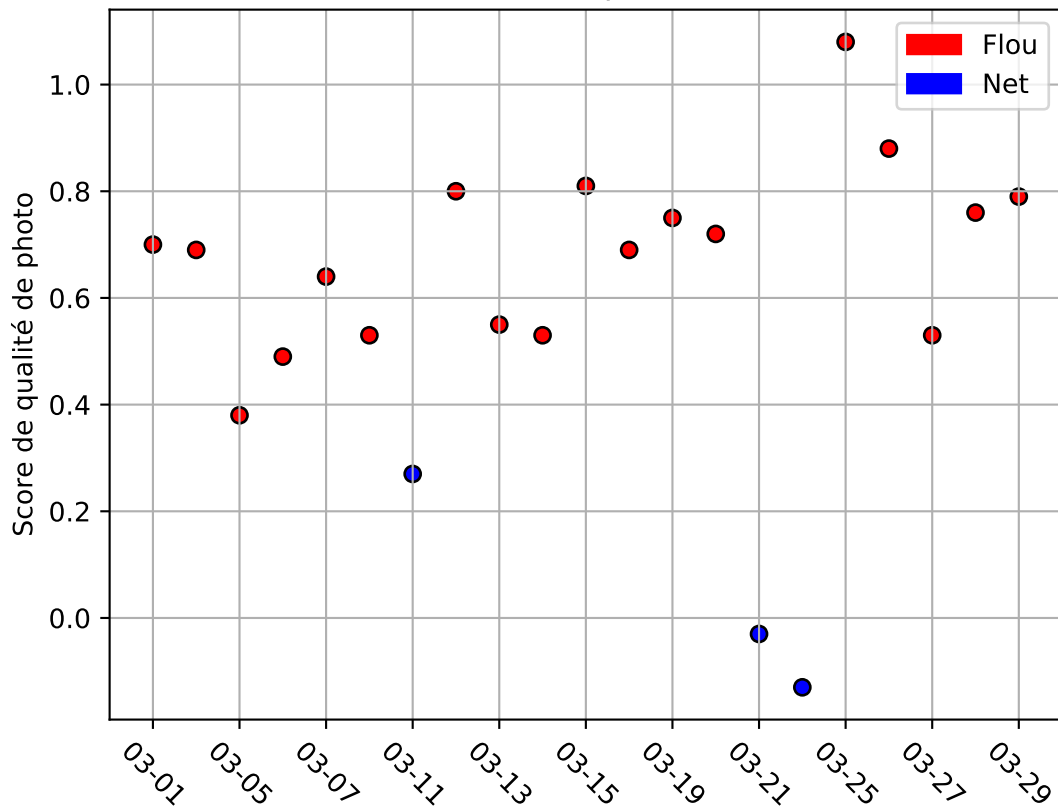
Qualité des photos
(Plus c'est élevé plus c'est flou)
