Restitution des niveaux de service angers_montee_convoyeur_07/2024 jetson-6

nombre de photos analysées	pourcentage de contaminant mensuel	nombre de batch
46476	7.41%	2081

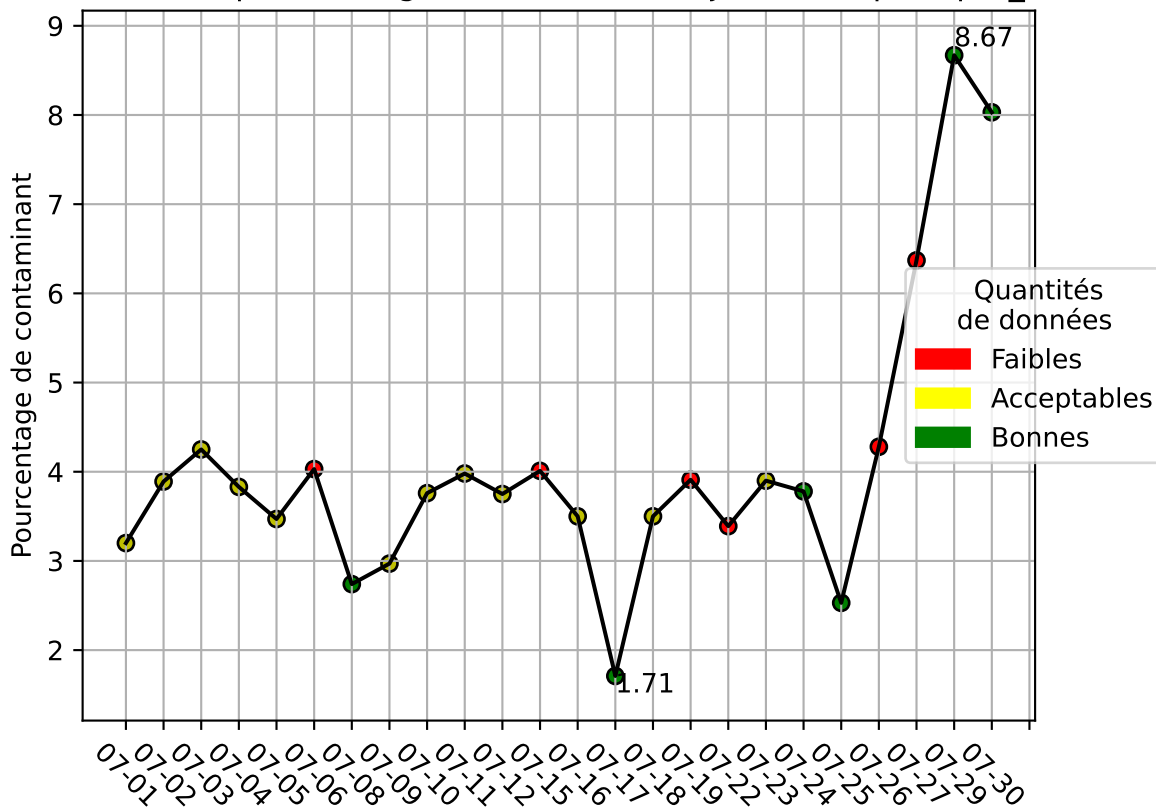
Évolution du pourcentage de contaminant journalier pour pet_clair

Matière : pet_clair	Taux	Nombre d'imagettes
pet_clair	95.29%	100658
papier	1.73%	3435
autre	1.06%	3281
carton	4.21%	2261
bouchon	0.12%	554
barquette_avec_film	0.36%	323
pehd	0.44%	231
pet_fonce	0.25%	197
etiquette	0.16%	103
metal	0.13%	6

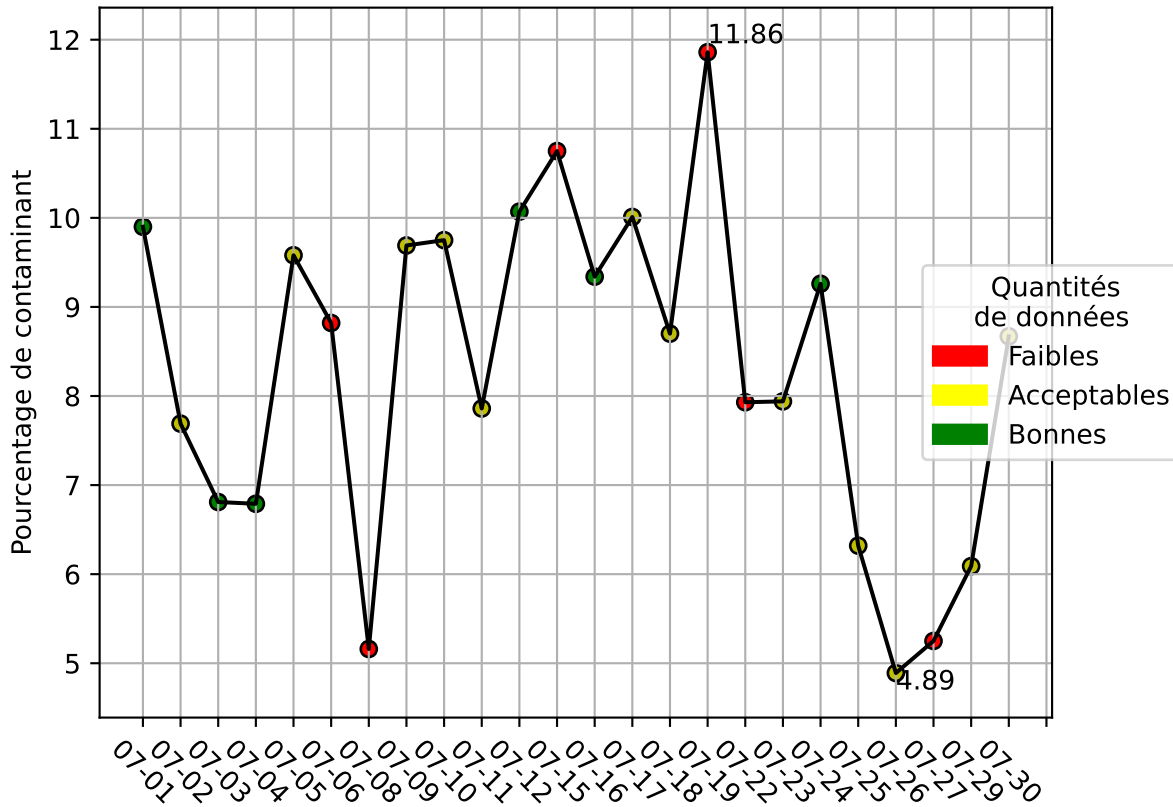
Évolution du pourcentage de contaminant journalier pour jrm

Matière : jrm	Taux	Nombre d'imagettes
plastique	9.38%	15305
Teint_Dans_La_Masse	0.96%	7545
autre_refus	1.53%	5280
Carton_gris	2.0%	4314
Carton_brun	2.08%	2271
cartonnette	0.33%	1227
kraft	0.2%	127
metal	0.01%	1

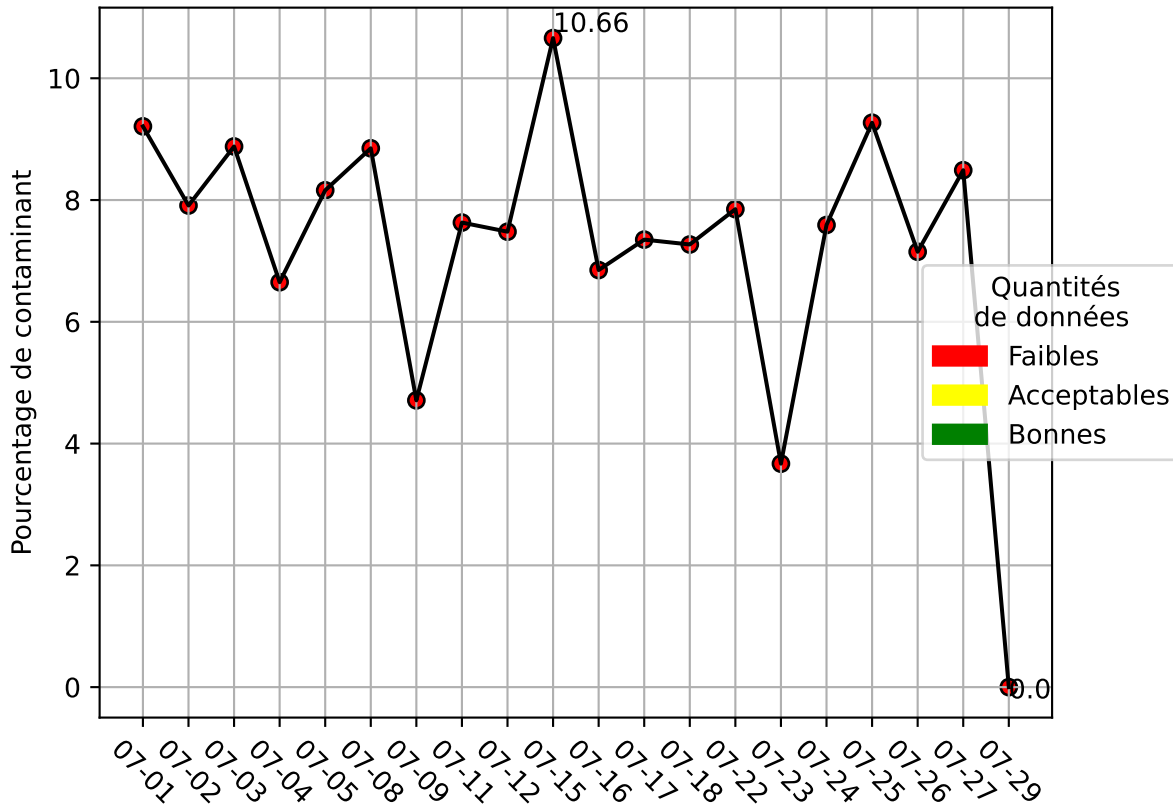
Évolution du pourcentage de contaminant journalier pour aluminium

Matière : aluminium	Taux	Nombre d'imagettes
papier	5.77%	3804
metal	92.41%	417
carton	0.9%	172
ela	0.54%	79
film_plastique	0.51%	77
pehd	0.32%	62
barquette_opaque	0.08%	42
etiquette	0.07%	15
pet_opaque	0.07%	9
pet_clair	0.39%	1

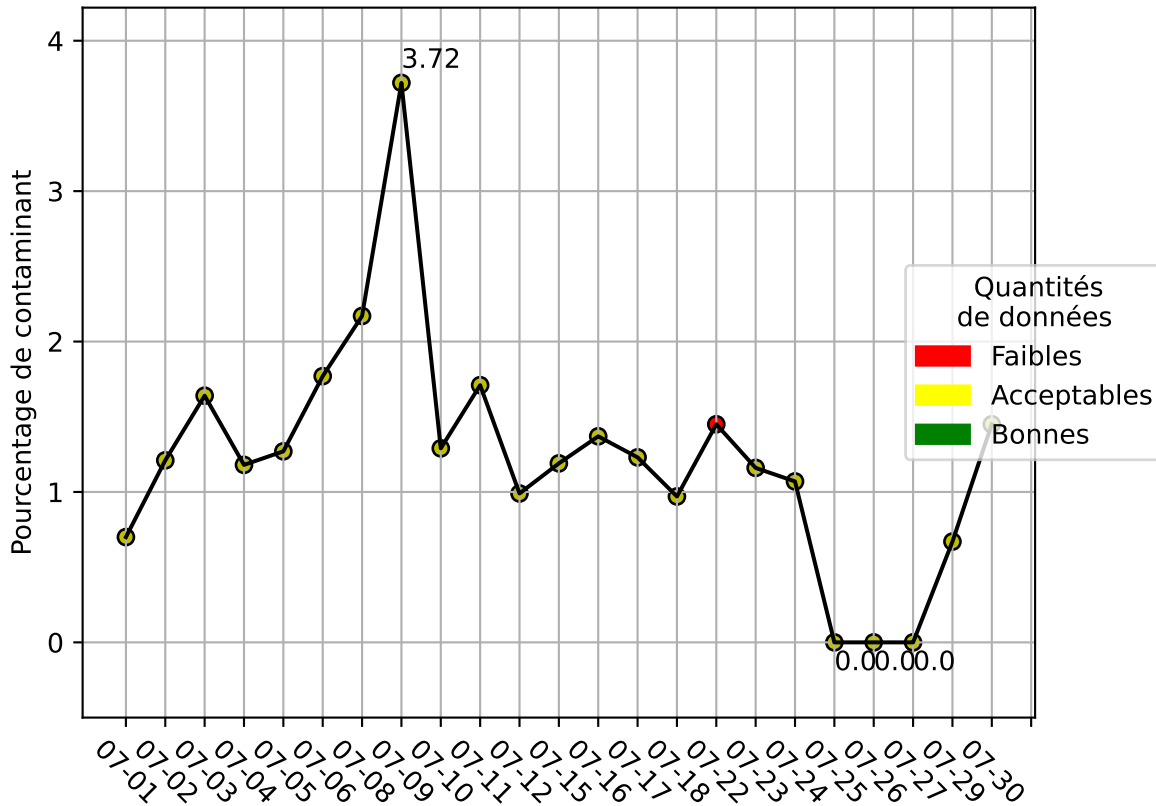
Évolution du pourcentage de contaminant journalier pour ela

Matière : ela	Taux	Nombre d'imagettes
papier	0.63%	2218
ela	98.57%	1379
carton	1.12%	514
metal	0.23%	323
barquette_opaque	0.08%	180
film_plastique	0.19%	167
pehd	0.18%	154
etiquette	0.01%	47
pet_opaque	0.04%	6
pet_clair	0.01%	1

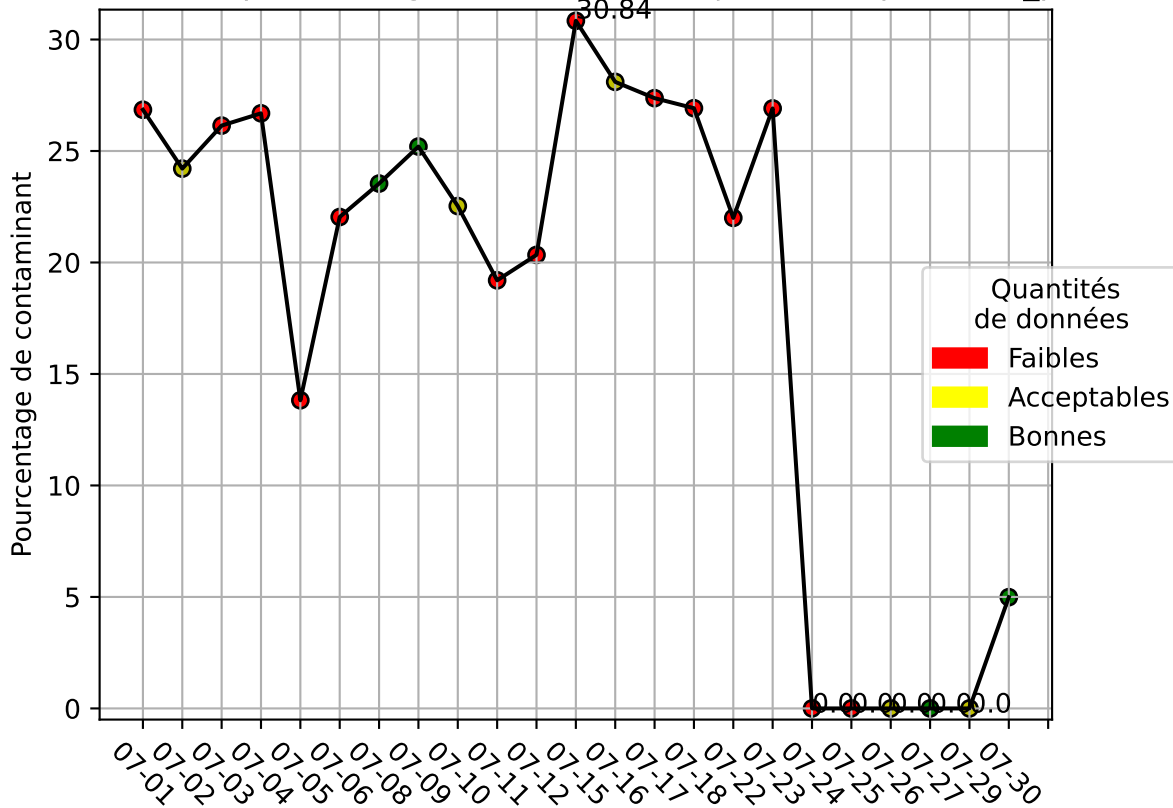
Évolution du pourcentage de contaminant journalier pour film_pedb

Matière : film_pedb	Taux	Nombre d'imagettes
papier	23.2%	7464
film_plastique	75.15%	879
carton	1.48%	580
barquette_opaque	0.09%	1
ela	0.67%	1
pehd	0.37%	1
pet_opaque	1.39%	1

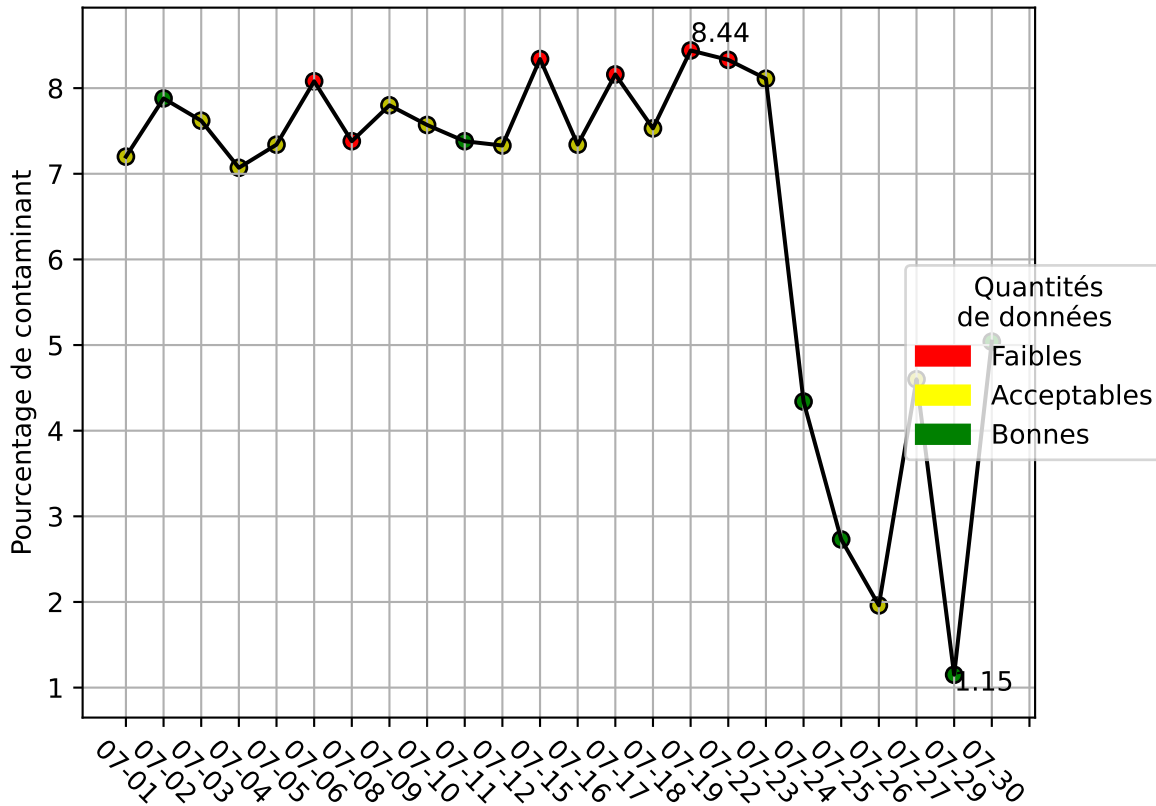
Évolution du pourcentage de contaminant journalier pour flux_dev

Matière : flux_dev	Taux	Nombre d'imagettes
papier	3.53%	10098
pet_fonce	92.49%	2792
film_plastique	1.16%	1702
carton	1.7%	1335
pehd	0.56%	772
pet_opaque	0.29%	301
barquette_opaque	0.21%	150
ela	0.17%	141
metal	0.38%	104
pet_clair	0.32%	69
etiquette	0.04%	34

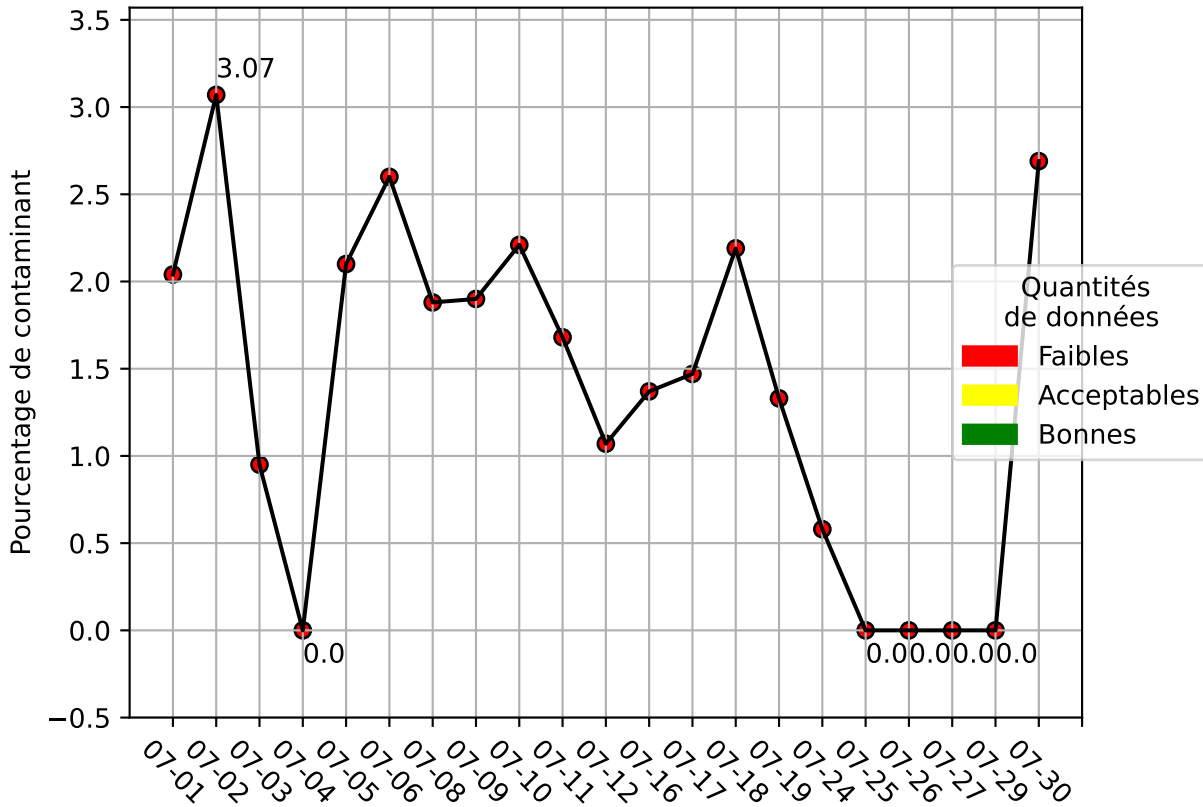
Évolution du pourcentage de contaminant journalier pour gm

Matière : gm	Taux	Nombre d'imagettes
papier	97.97%	4183
pehd	0.46%	99
carton	0.51%	87
etiquette	0.21%	72
film_plastique	0.38%	42
barquette_opaque	0.08%	23
pet_opaque	0.15%	17
metal	0.74%	16
ela	0.17%	15
pet_clair	0.24%	6

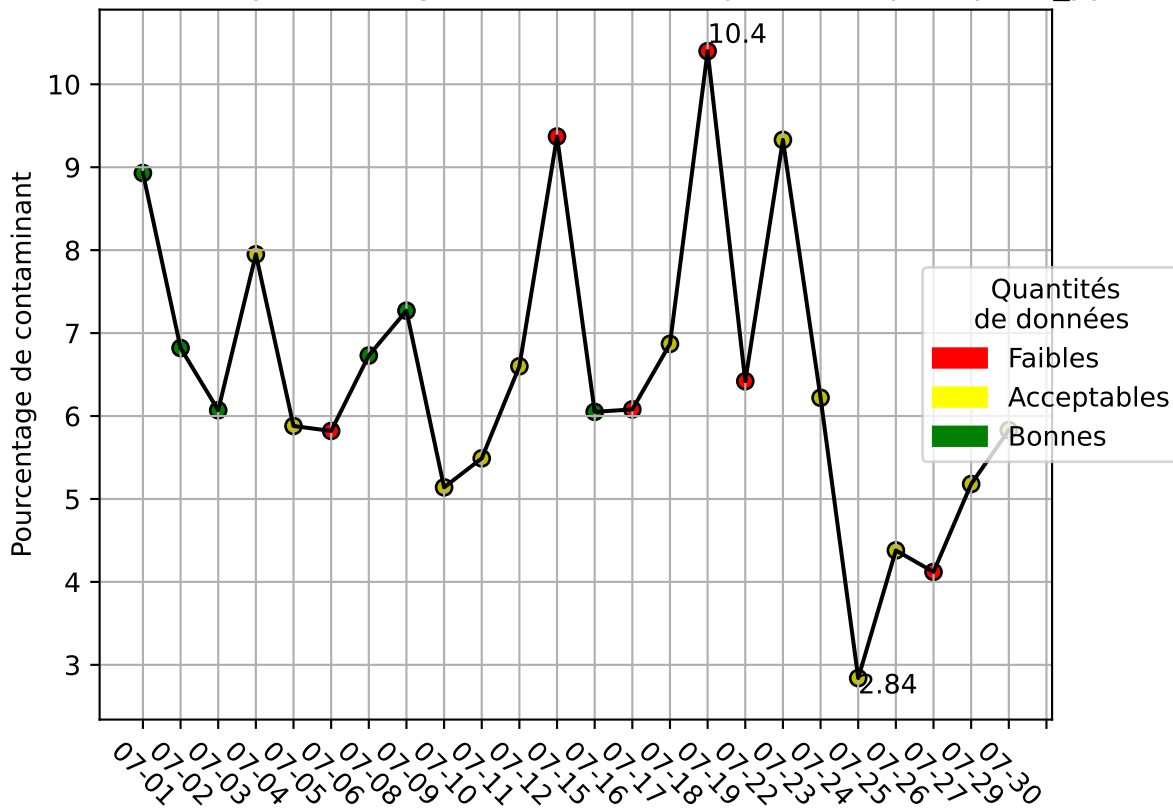
Évolution du pourcentage de contaminant journalier pour pehd_pp

Matière : pehd_pp	Taux	Nombre d'imagettes
papier	1.78%	33220
carton	1.49%	17833
pehd	93.46%	15149
barquette_opaque	1.43%	6425
film_plastique	0.29%	3344
metal	2.57%	1934
etiquette	0.01%	682
ela	0.05%	621
pet_opaque	0.06%	246
pet_clair	0.07%	66
pet_fonce	0.01%	7
textiles_sanitaires	0.03%	2

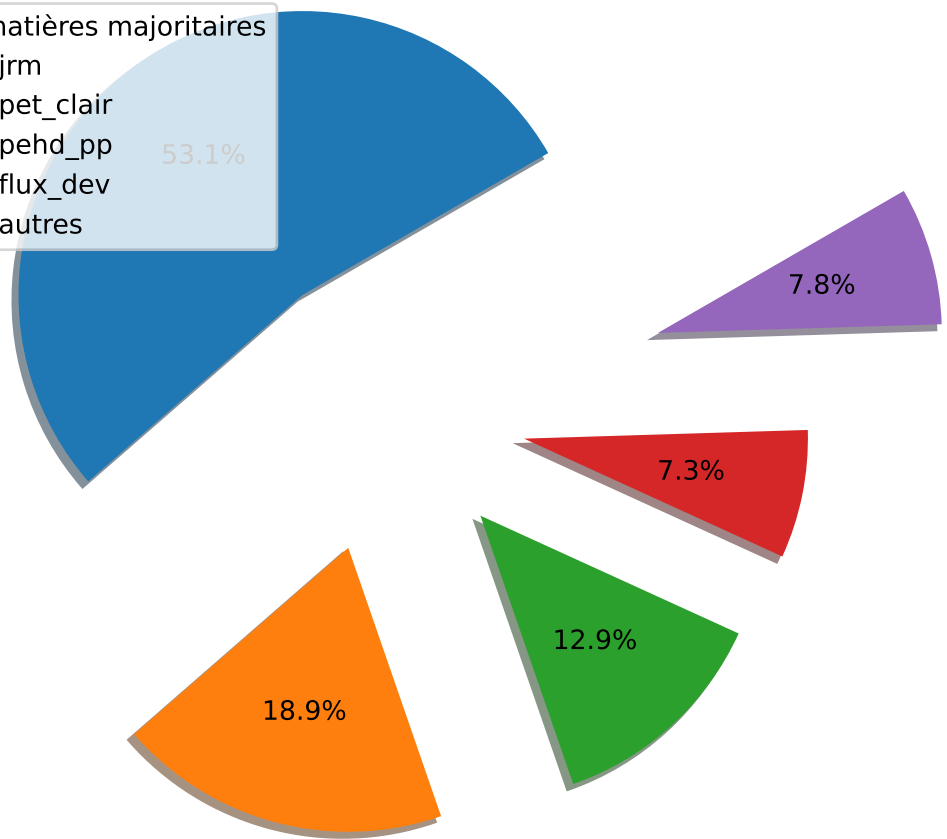
Répartition des matières majoritaires

- jrm
- pet_clair
- pehd_pp
- flux_dev
- autres

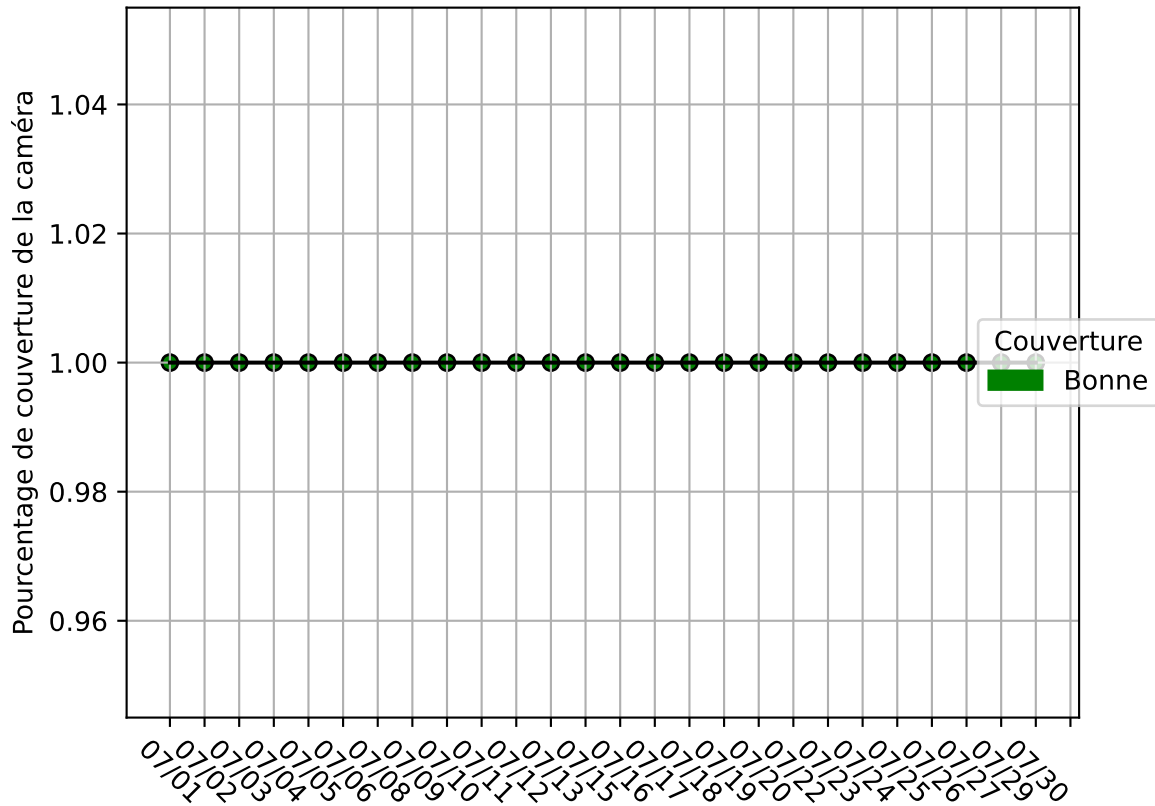
Niveau de service de la caméra : 100.0%

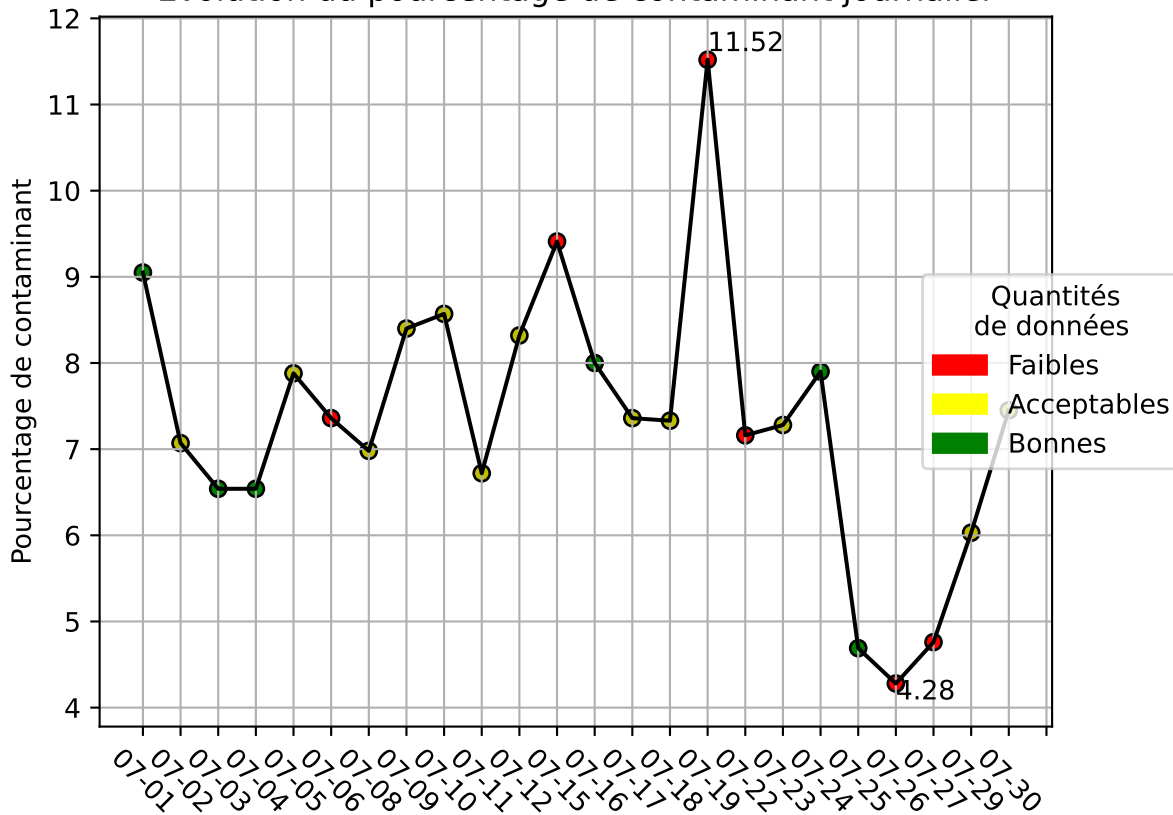
Évolution du pourcentage de contaminant journalier

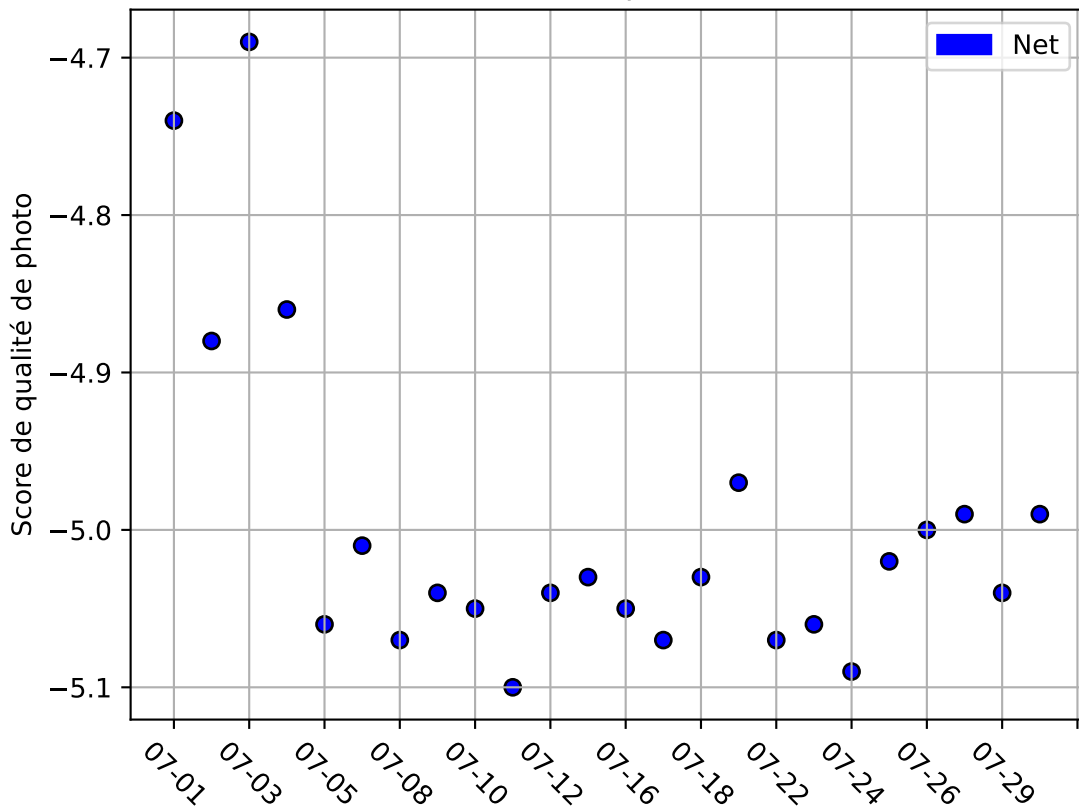
Qualité des photos
(Plus c'est élevé plus c'est flou)
