Restitution des niveaux de service angers_montee_convoyeur_10/2024 jetson-6

nombre de photos analysées	pourcentage de contaminant mensuel	nombre de batch
44980	15.51%	1896

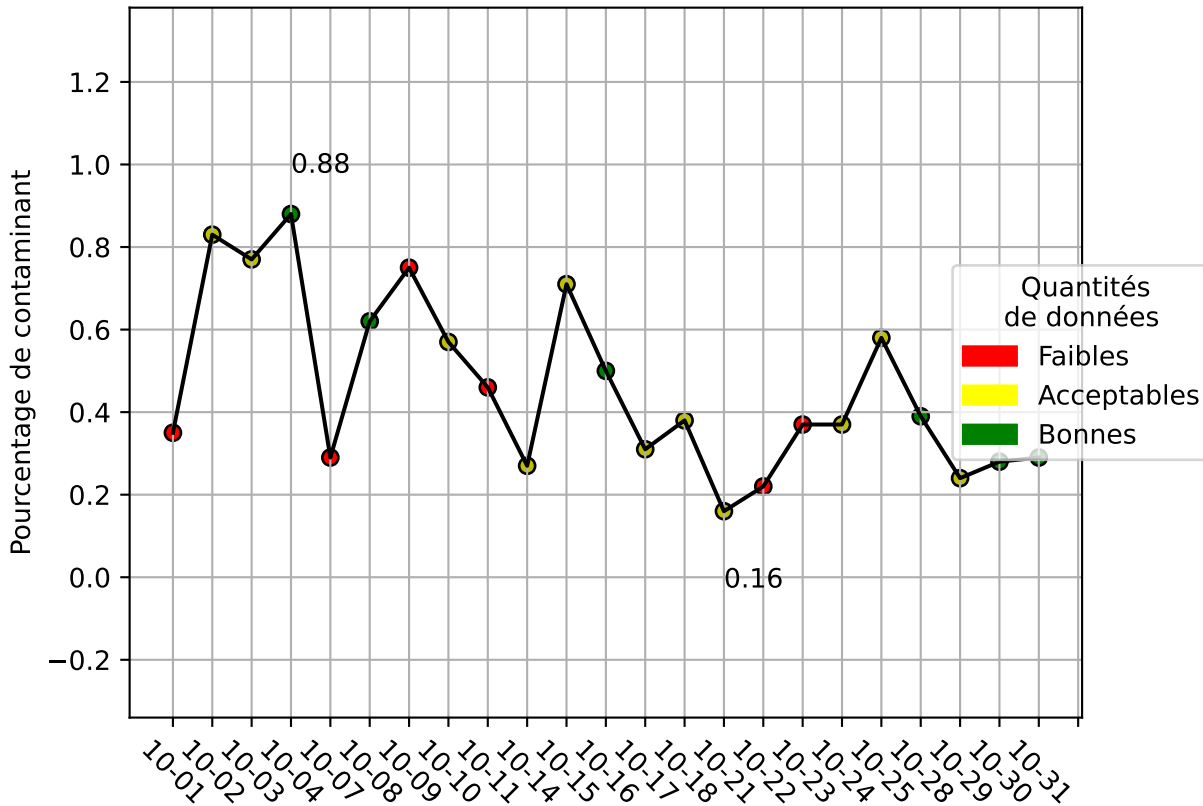
Évolution du pourcentage de contaminant journalier pour pet_clair

Matière : pet_clair	Taux	Nombre d'imagettes
pet_clair	99.51%	87827
autre	0.35%	873
papier	0.3%	405
bouchon	0.06%	198
carton	0.21%	141
pehd	0.11%	30
barquette_avec_film	0.13%	6
etiquette	0.07%	4
pet_fonce	0.05%	4

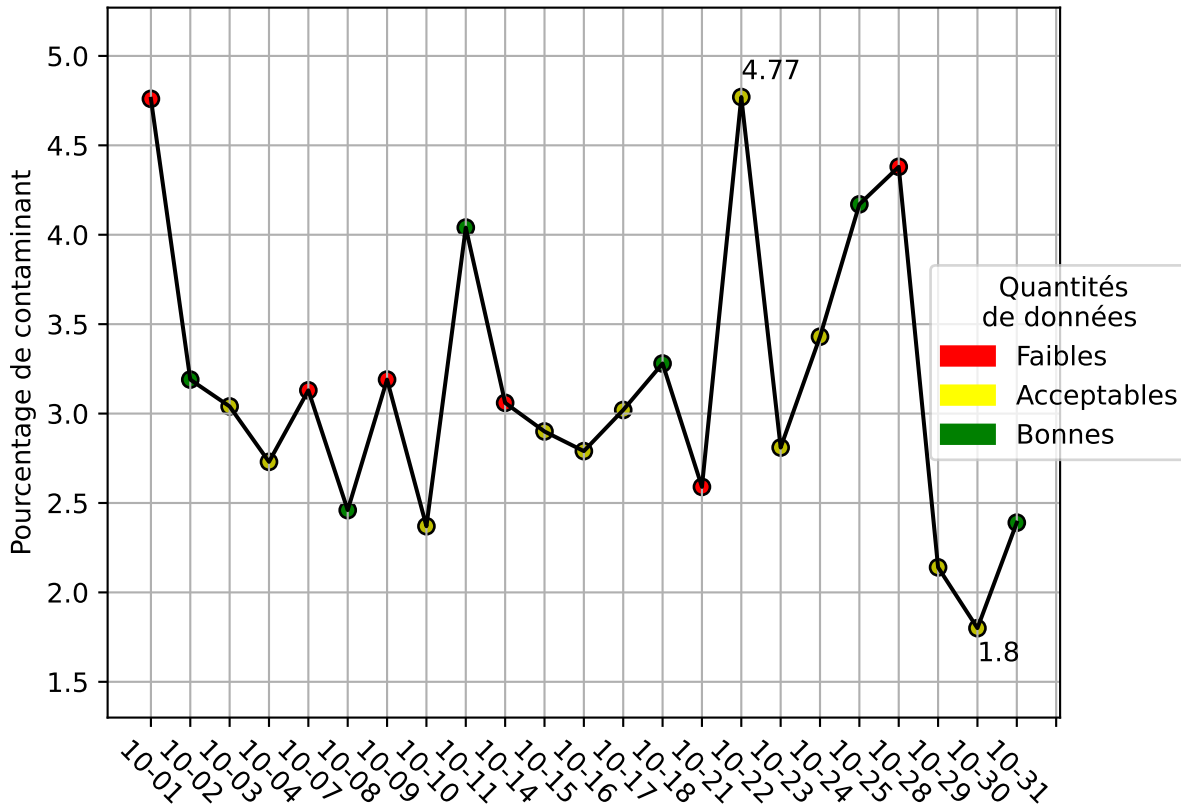
Évolution du pourcentage de contaminant journalier pour jrm

Matière : jrm	Taux	Nombre d'images
Teint_Dans_La_Masse	0.33%	1412
autre_refus	1.26%	890
Carton_brun	1.52%	382
plastique	0.91%	368
Carton_gris	0.46%	252
cartonnette	0.2%	174
kraft	0.14%	17

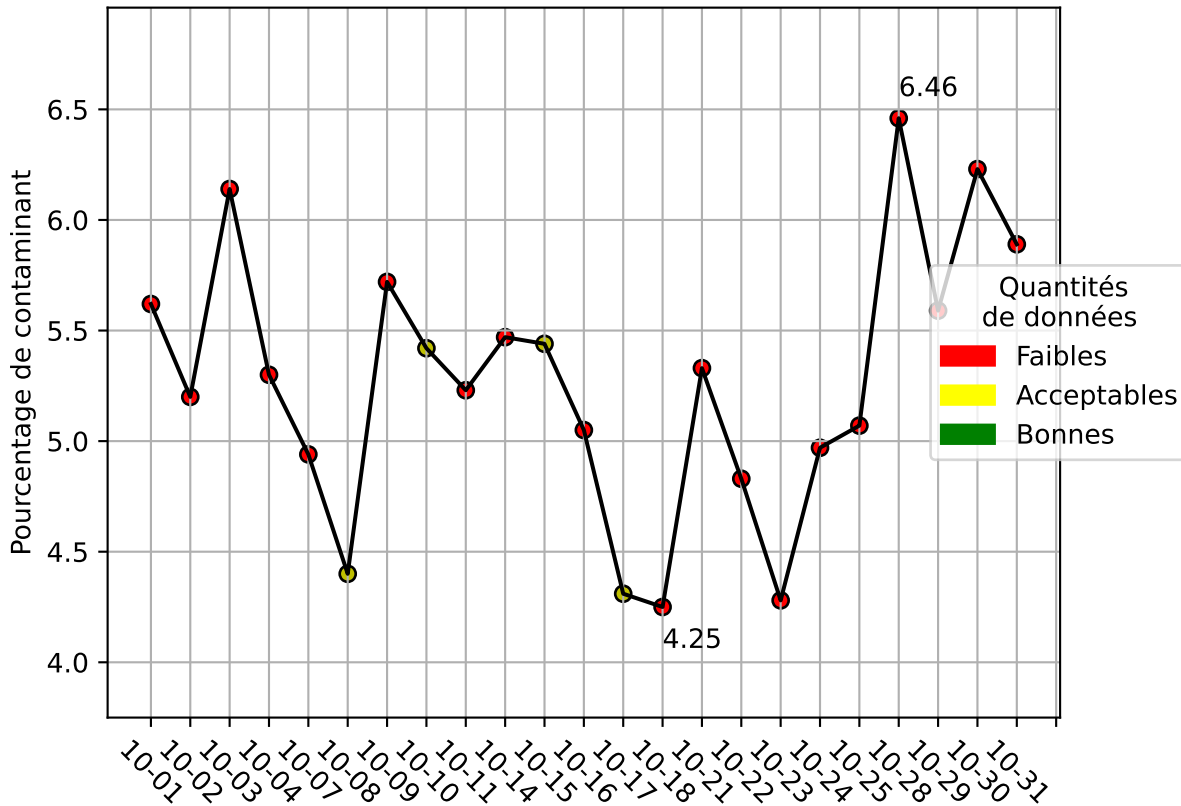
Évolution du pourcentage de contaminant journalier pour aluminium

Matière : aluminium	Taux	Nombre d'imagettes
papier	2.42%	3287
metal	94.78%	963
carton	1.67%	627
film_plastique	0.88%	405
pehd	0.53%	234
ela	0.26%	160
barquette_opaque	0.05%	18
pet_clair	0.1%	6
etiquette	0.0%	1

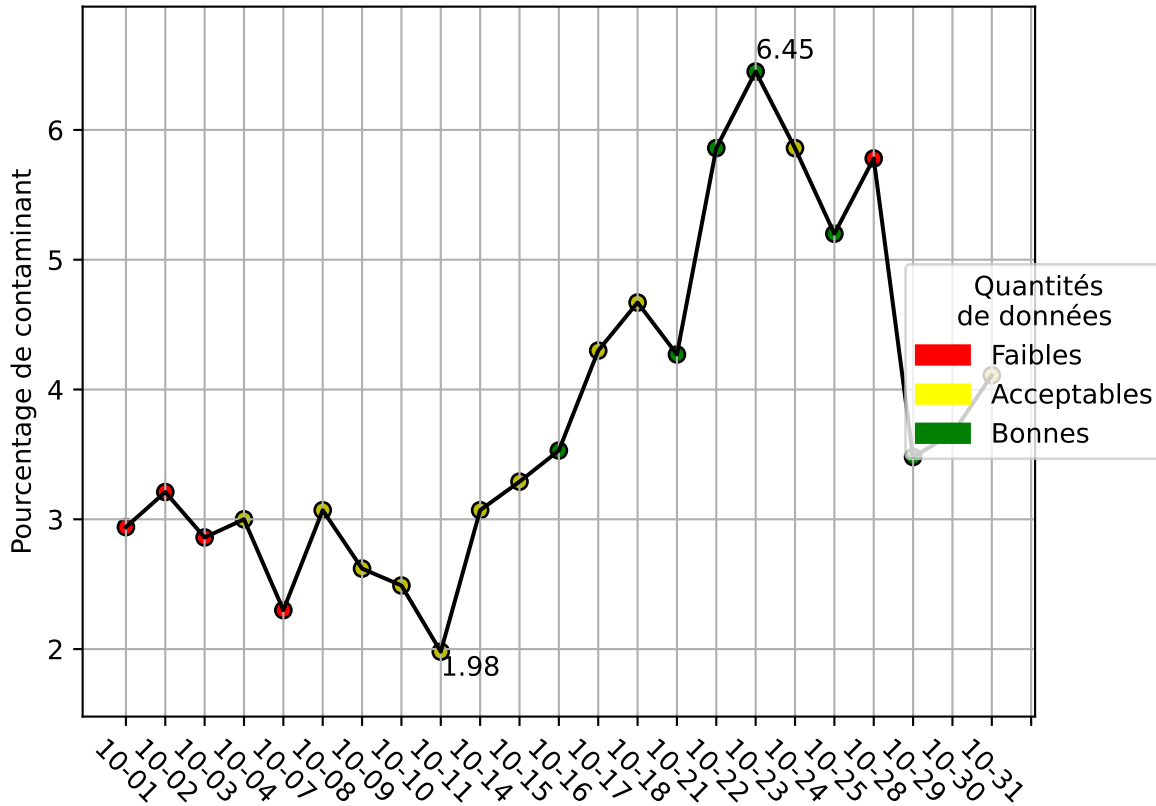
Évolution du pourcentage de contaminant journalier pour ela

Matière : ela	Taux	Nombre d'imagettes
papier	0.85%	3813
ela	95.94%	2155
carton	1.0%	1952
metal	1.93%	1428
film_plastique	0.6%	1100
pehd	0.3%	685
barquette_opaque	0.08%	256
etiquette	0.02%	249
pet_clair	0.07%	5
pet_opaque	0.01%	2

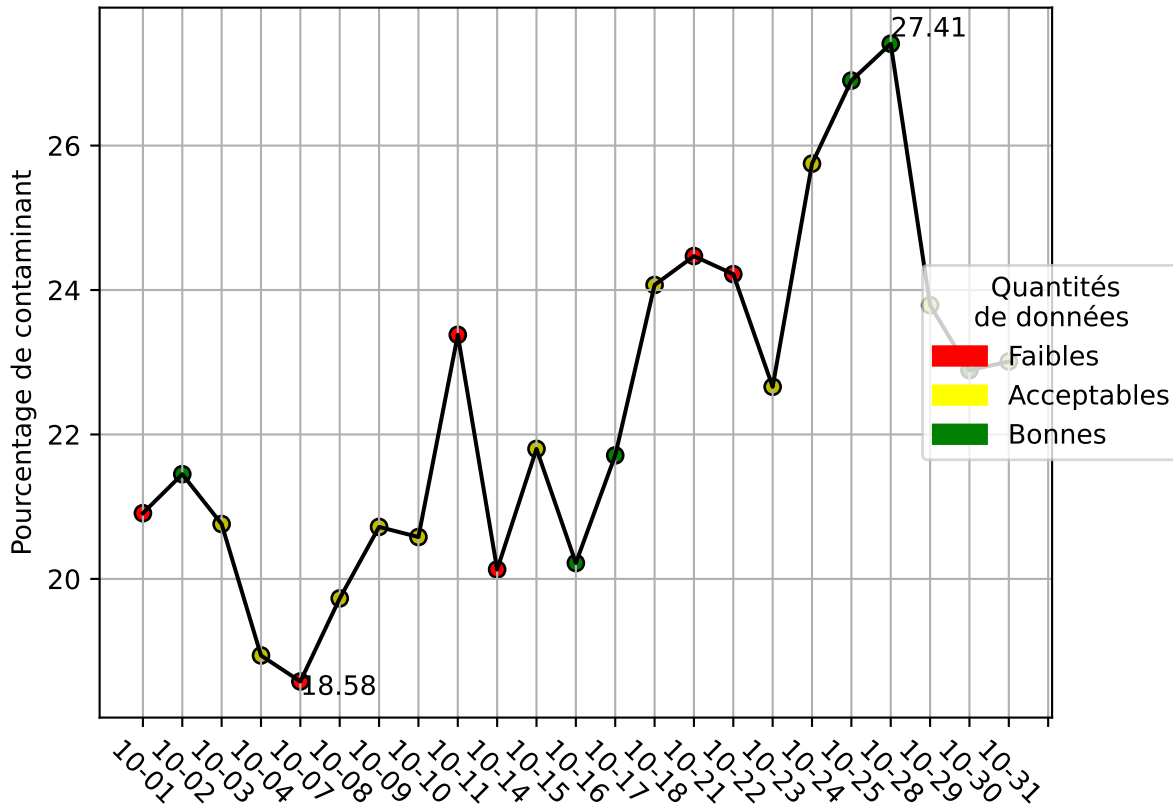
Évolution du pourcentage de contaminant journalier pour film_pedb

Matière : film_pedb	Taux	Nombre d'imagettes
papier	20.96%	61196
film_plastique	76.87%	6854
carton	2.29%	4848
pehd	0.24%	24
metal	0.1%	9
barquette_opaque	0.2%	6
ela	0.18%	4
pet_opaque	0.39%	1

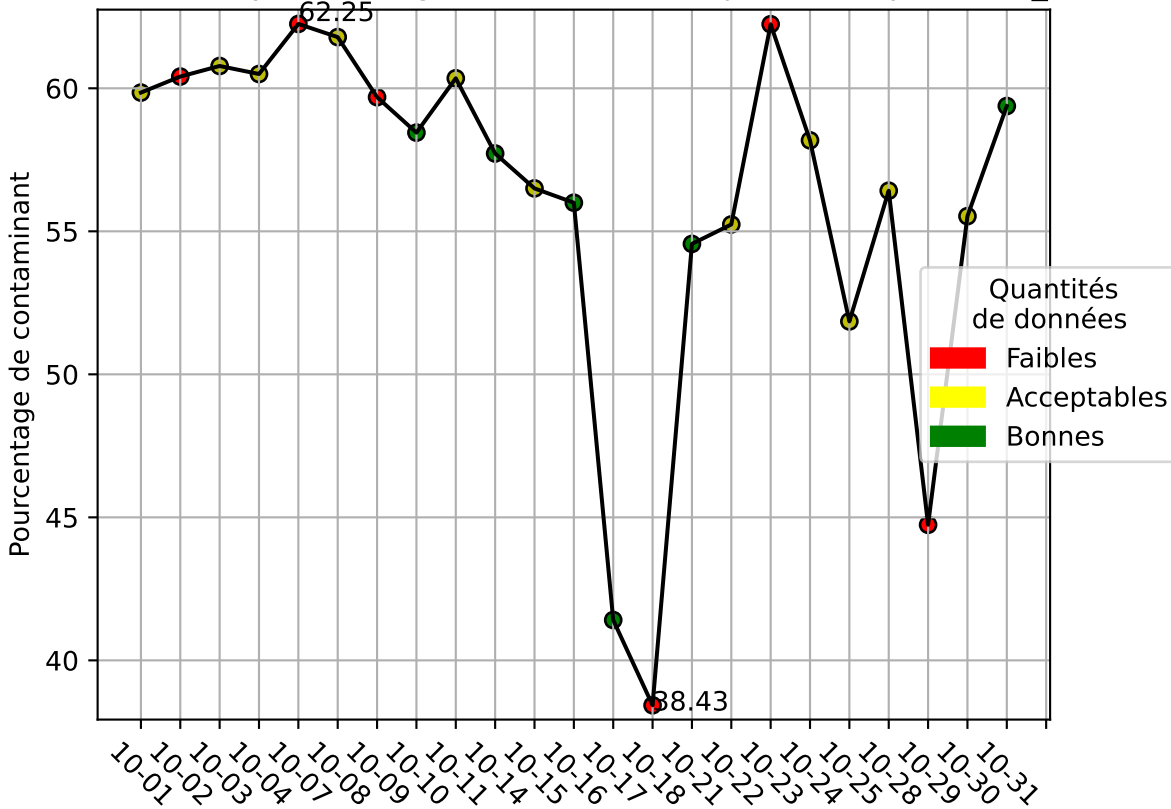
Évolution du pourcentage de contaminant journalier pour flux_dev

Matière : flux_dev	Taux	Nombre d'imagettes
papier	5.1%	8346
carton	2.45%	6185
pet_fonce	42.64%	5732
metal	47.93%	5039
pehd	0.36%	2221
film_plastique	0.44%	1597
barquette_opaque	5.88%	364
pet_opaque	0.41%	345
pet_clair	2.39%	146
etiquette	0.23%	87
ela	0.04%	81

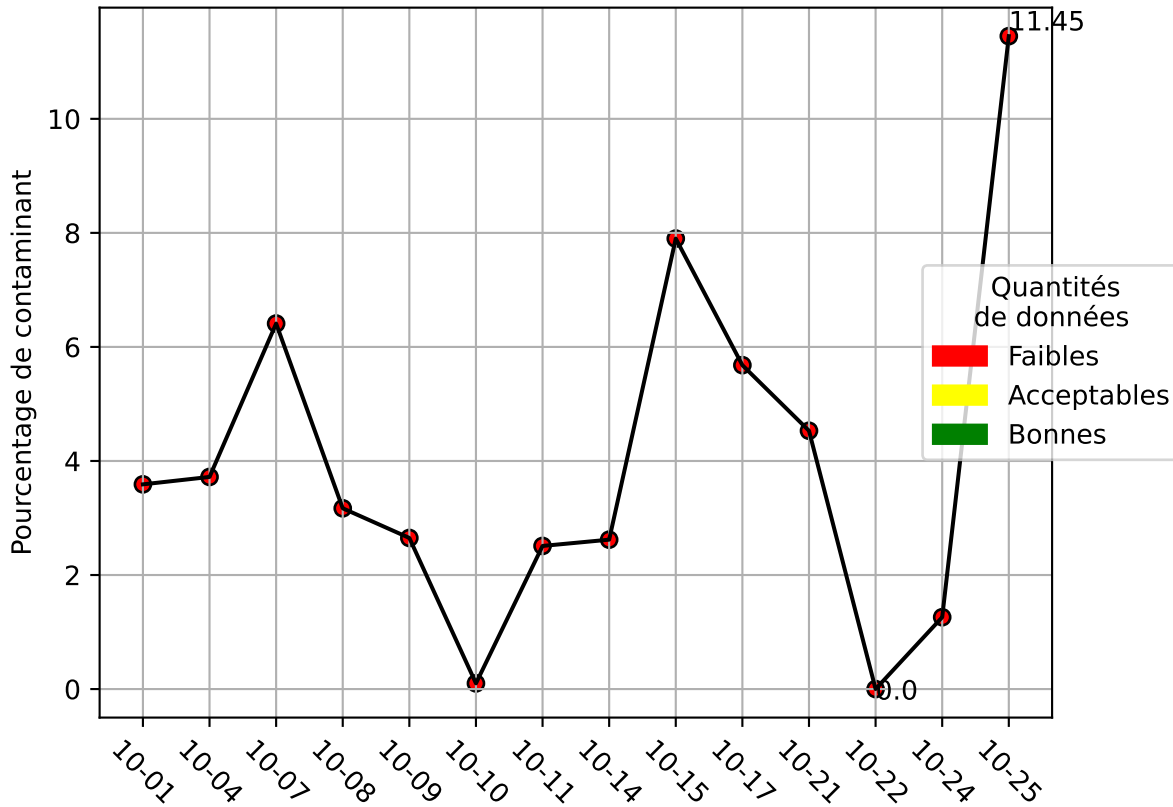
Évolution du pourcentage de contaminant journalier pour gm

Matière : gm	Taux	Nombre d'imagettes
papier	95.68%	871
carton	1.51%	63
pehd	0.51%	22
metal	6.91%	10
film_plastique	0.31%	4
ela	0.03%	3
barquette_opaque	0.06%	1
etiquette	0.02%	1
pet_clair	0.17%	1

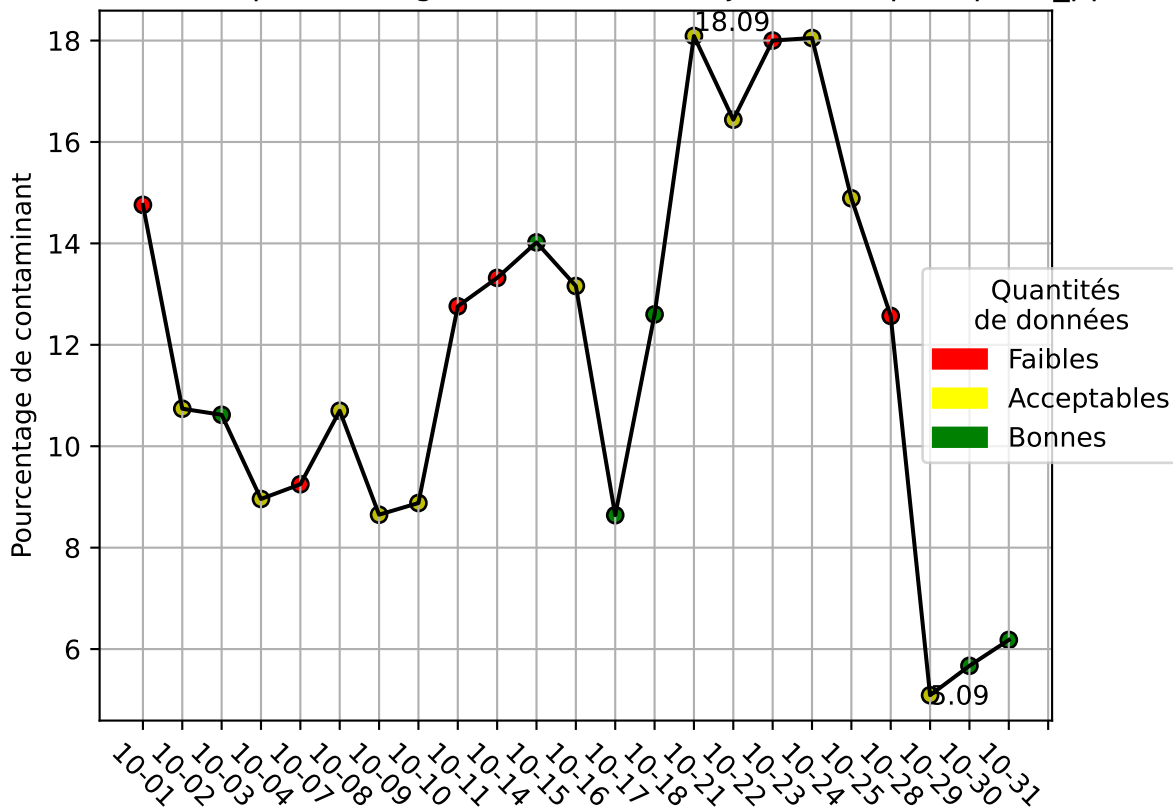
Évolution du pourcentage de contaminant journalier pour pehd_pp

Matière : pehd_pp	Taux	Nombre d'imagettes
papier	1.55%	65186
carton	1.74%	61571
pehd	87.79%	42699
film_plastique	0.21%	9560
metal	9.6%	5047
barquette_opaque	0.44%	4973
ela	0.05%	2387
etiquette	0.0%	352
pet_opaque	0.01%	141
pet_clair	0.28%	114
kraft	0.1%	1

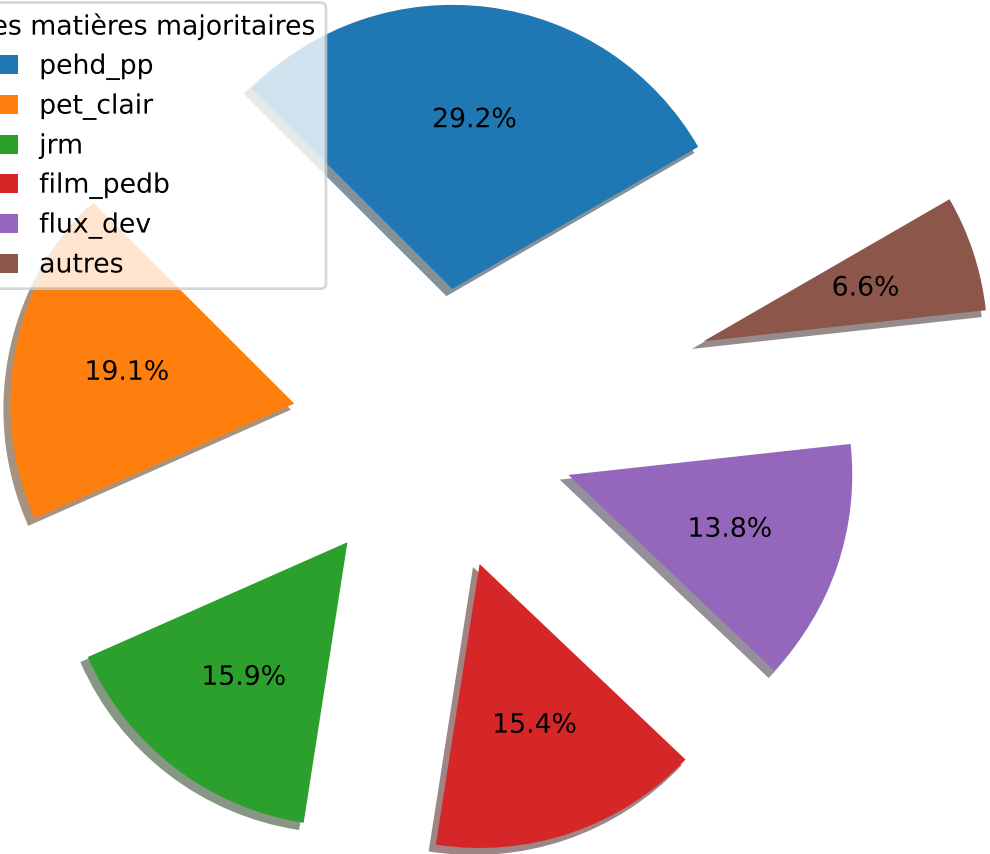
Répartition des matières majoritaires

- pehd_pp
- pet_clair
- jrm
- film_pedb
- flux_dev
- autres

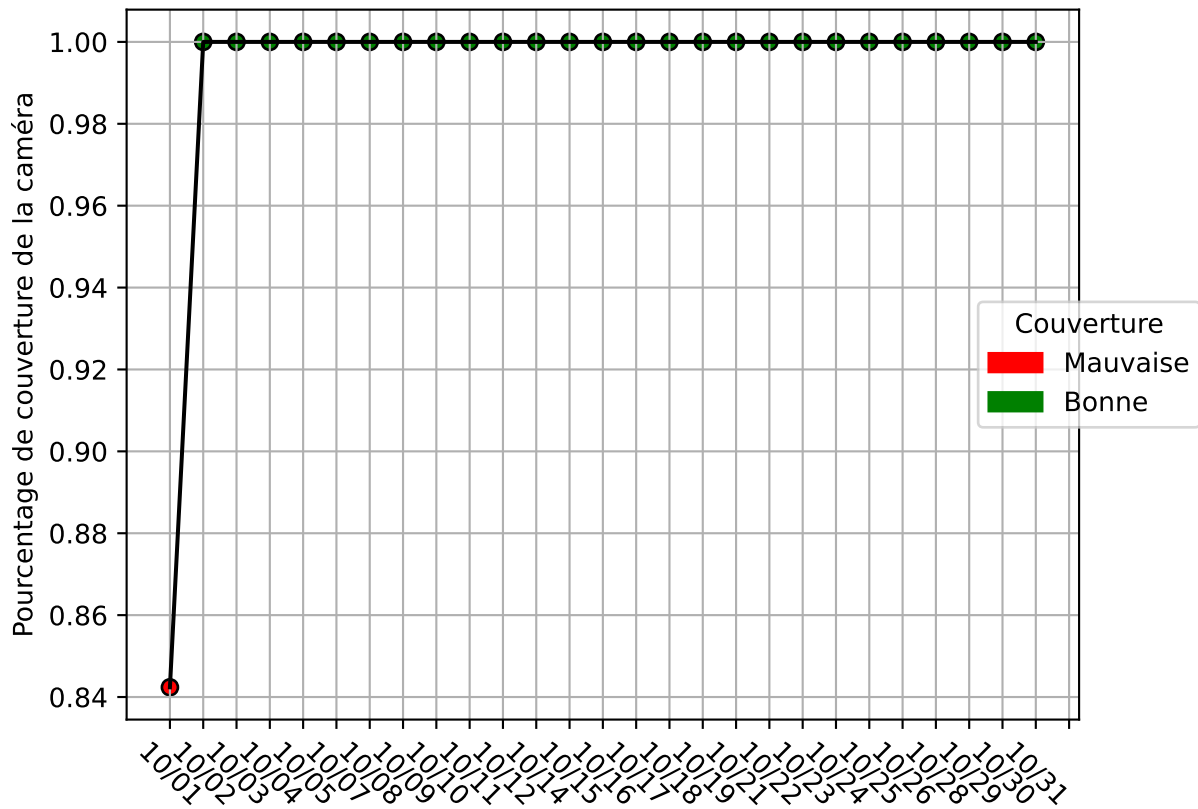
Niveau de service de la caméra : 99.0%

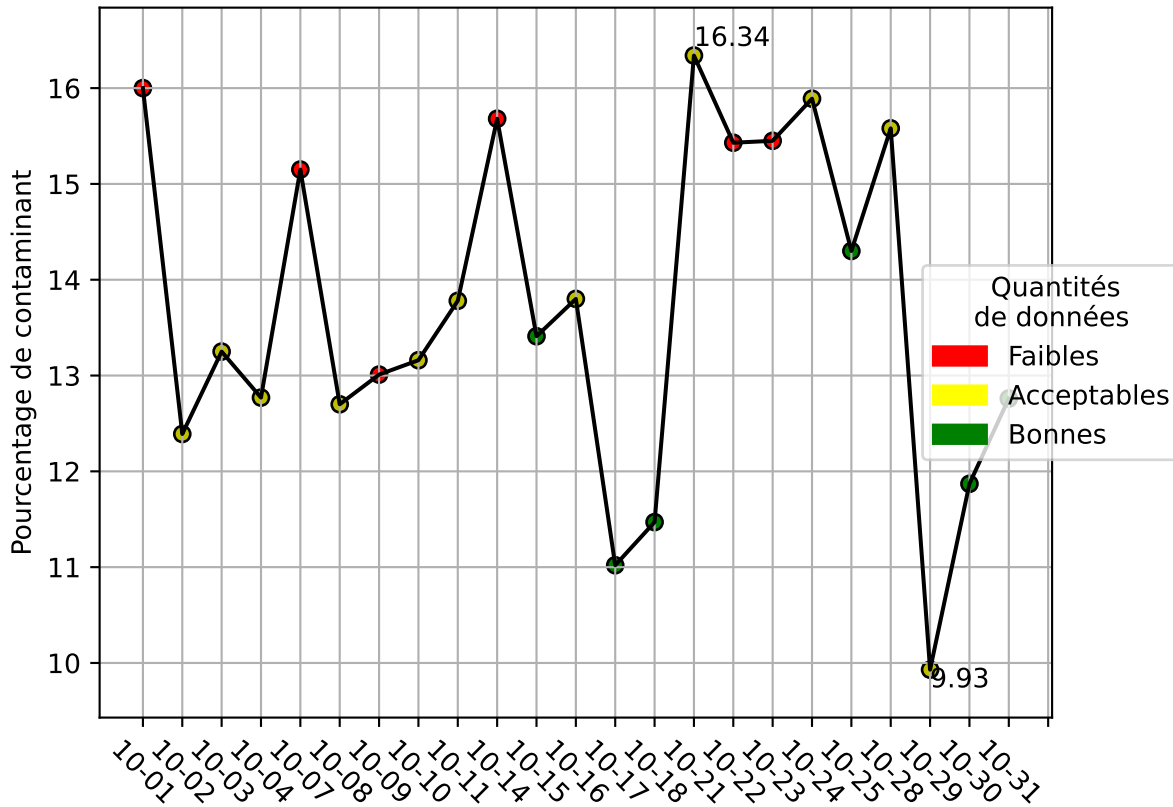
Évolution du pourcentage de contaminant journalier

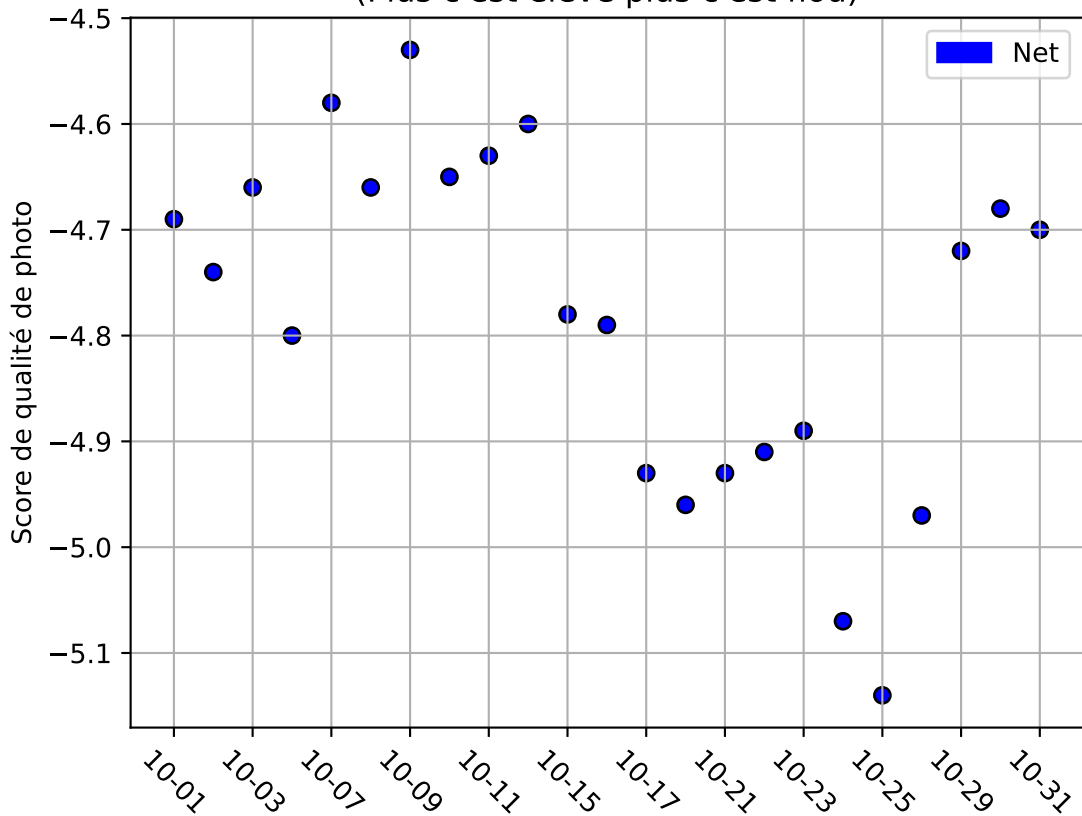
Qualité des photos (Plus c'est élevé plus c'est flou)
