# Restitution des niveaux de service angers\_montee\_convoyeur\_12/2024 jetson-6

datou\_id\_sts : 4891

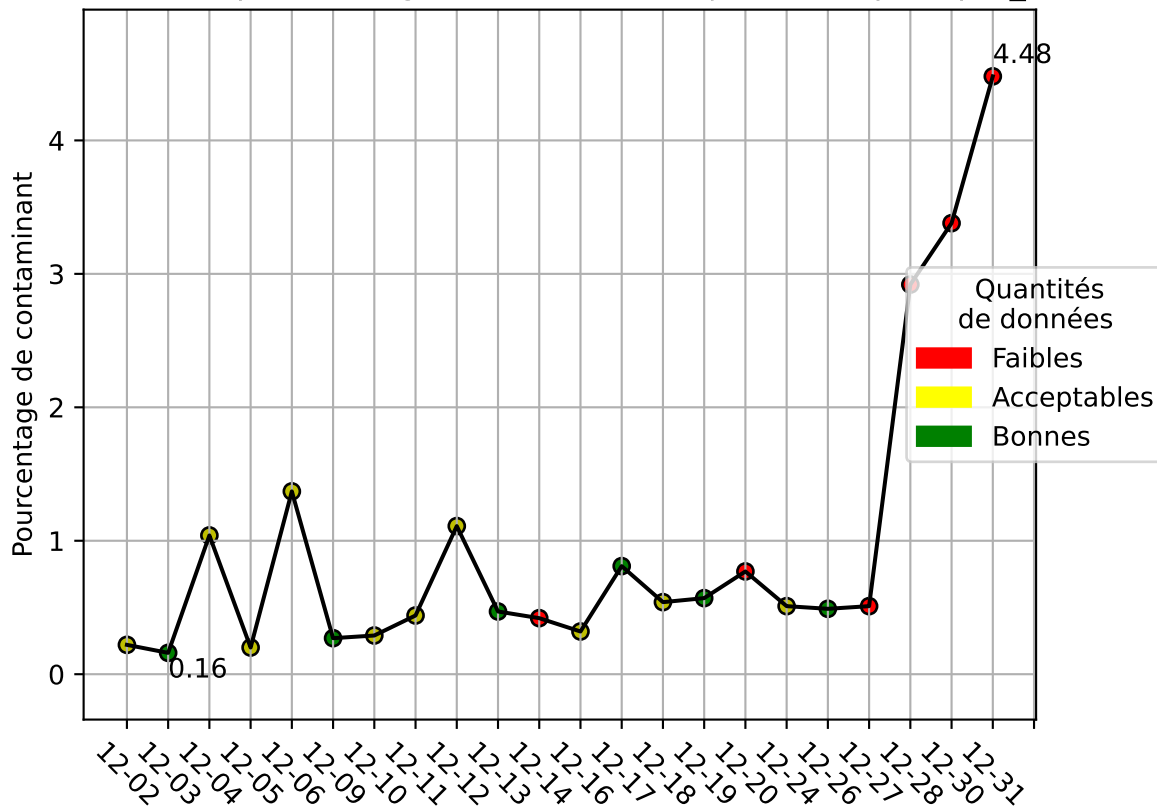
# Évolution du pourcentage de contaminant journalier pour pet\_clair

Matière : pet_clair	Taux	Nombre d'imagettes
pet_clair	99.38%	92494
autre	0.63%	1534
bouchon	0.06%	157
papier	0.95%	84
carton	0.36%	38
pet_fonce	0.1%	11
pehd	0.04%	6
barquette_avec_film	0.48%	3
etiquette	0.03%	2

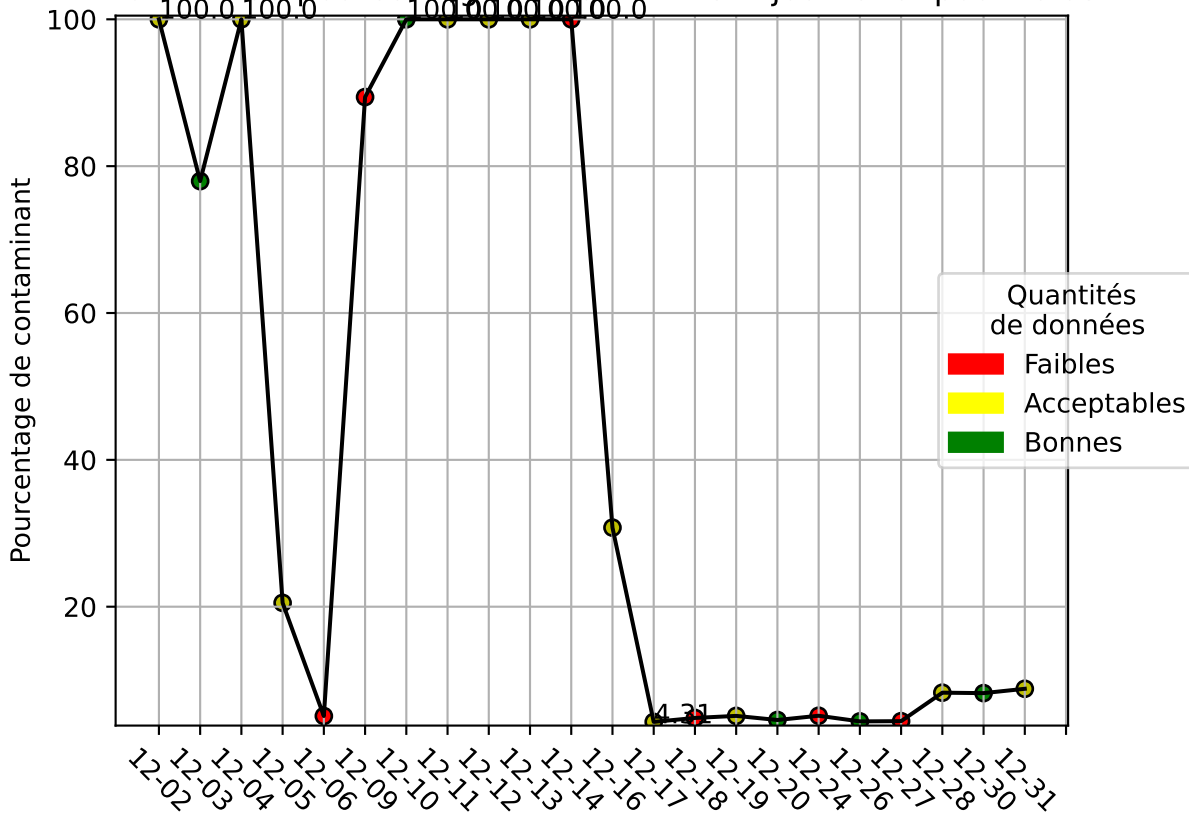
# Évolution du pourcentage de contaminant journalier pour refus

Matière : refus	Taux	Nombre d'imagettes
papier	22.59%	16410
pet_clair	16.83%	3425
carton	5.96%	2521
autre	0.46%	226
metal	0.37%	118
pet_fonce	0.77%	87
pehd	0.32%	17

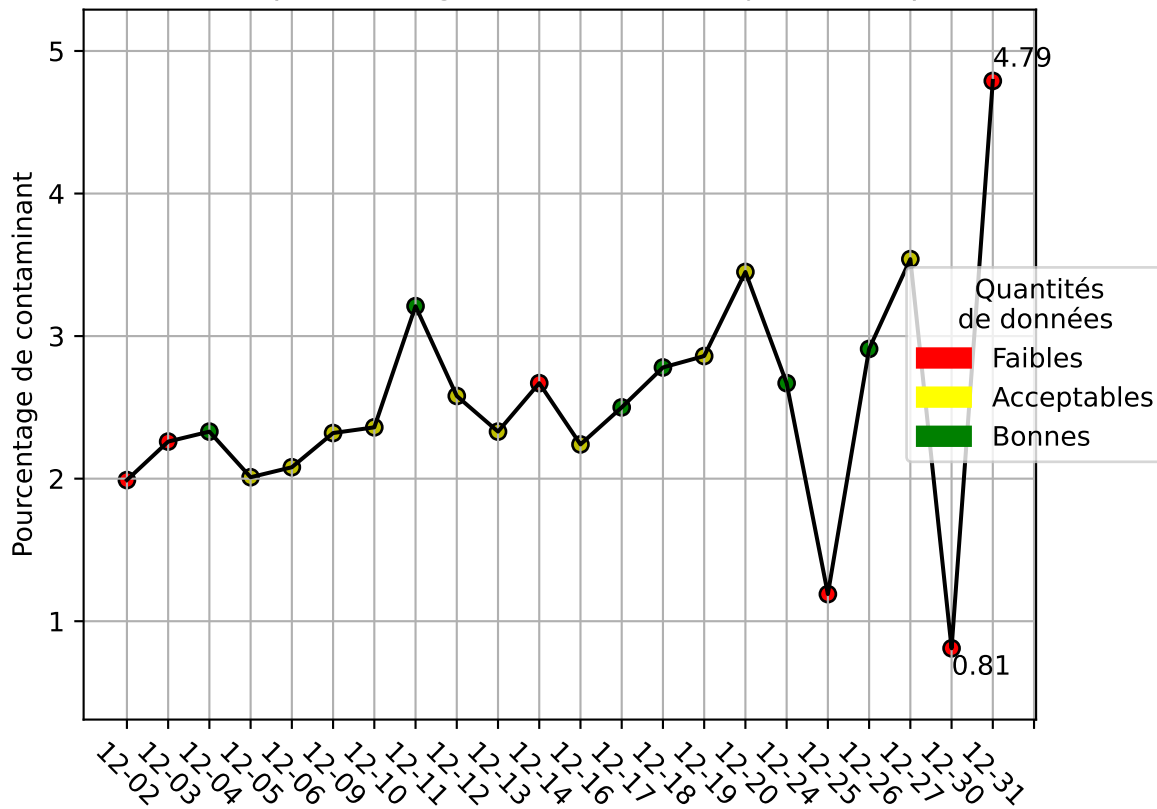
# Évolution du pourcentage de contaminant journalier pour emr

Matière : emr	Taux	Nombre d'images
papier	2.33%	16405
carton	97.44%	7486
film_plastique	0.47%	6550
pehd	0.04%	196
metal	0.02%	79
ela	0.01%	8
barquette_opaque	0.0%	7
pet_fonce	34.6%	6
autre_refus	2.71%	5
Carton_brun	5.32%	4
Teint_Dans_La_Masse	1.0%	3
plastique	0.13%	2
cartonnette	0.7%	1
pet_clair	0.0%	1

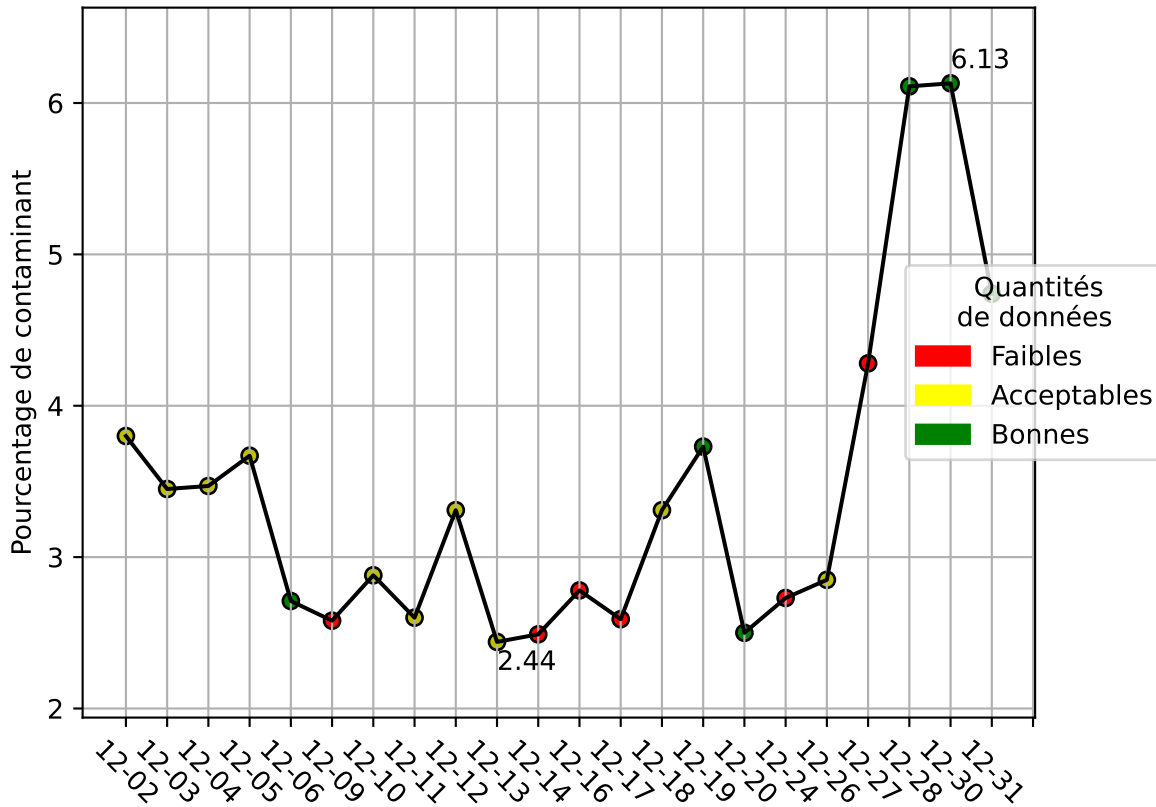
# Évolution du pourcentage de contaminant journalier pour jrm

Matière : jrm	Taux	Nombre d'imagettes
Teint_Dans_La_Masse	0.95%	2935
plastique	3.31%	2799
autre_refus	1.01%	1070
Carton_brun	1.16%	543
Carton_gris	0.91%	504
cartonnette	0.13%	197
papier	97.55%	95
kraft	0.14%	28
carton	1.16%	8
metal	0.85%	2
pehd	0.05%	1

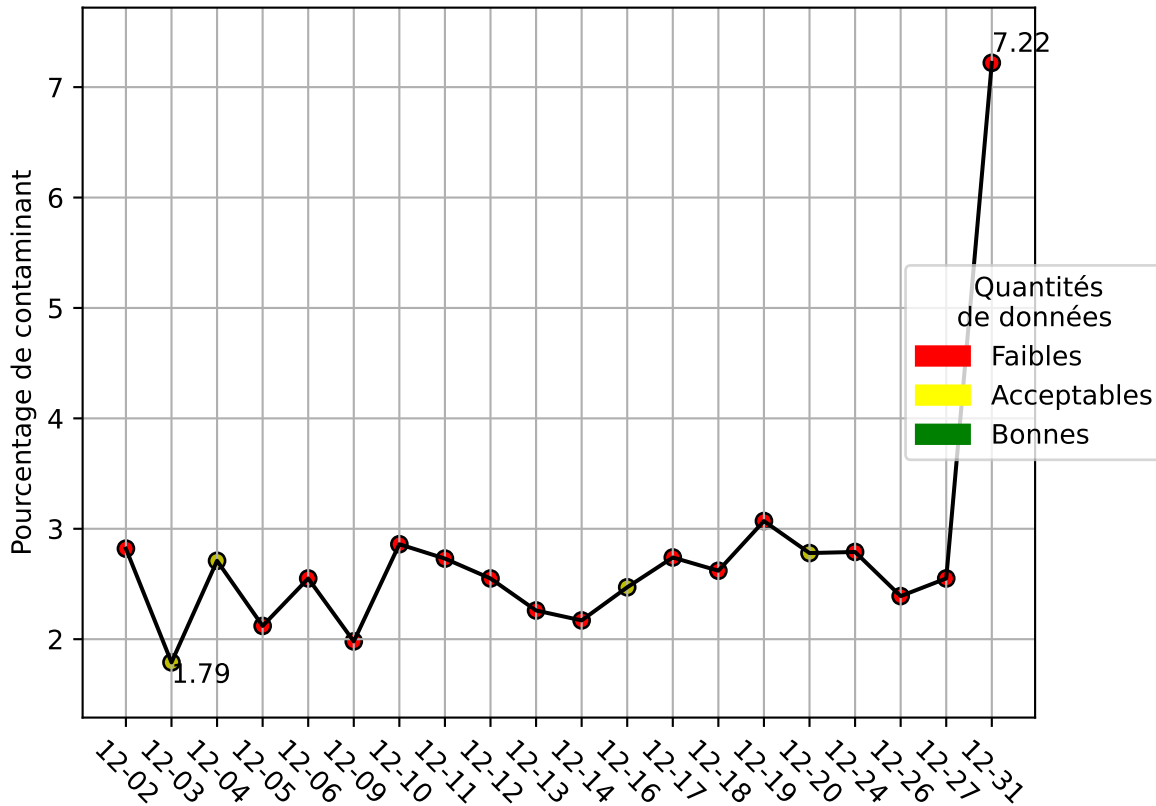
# Évolution du pourcentage de contaminant journalier pour aluminium

Matière : aluminium	Taux	Nombre d'images
papier	2.02%	2473
metal	97.51%	743
carton	0.61%	508
pehd	0.06%	77
ela	0.16%	66
film_plastique	0.02%	59
barquette_opaque	0.0%	3

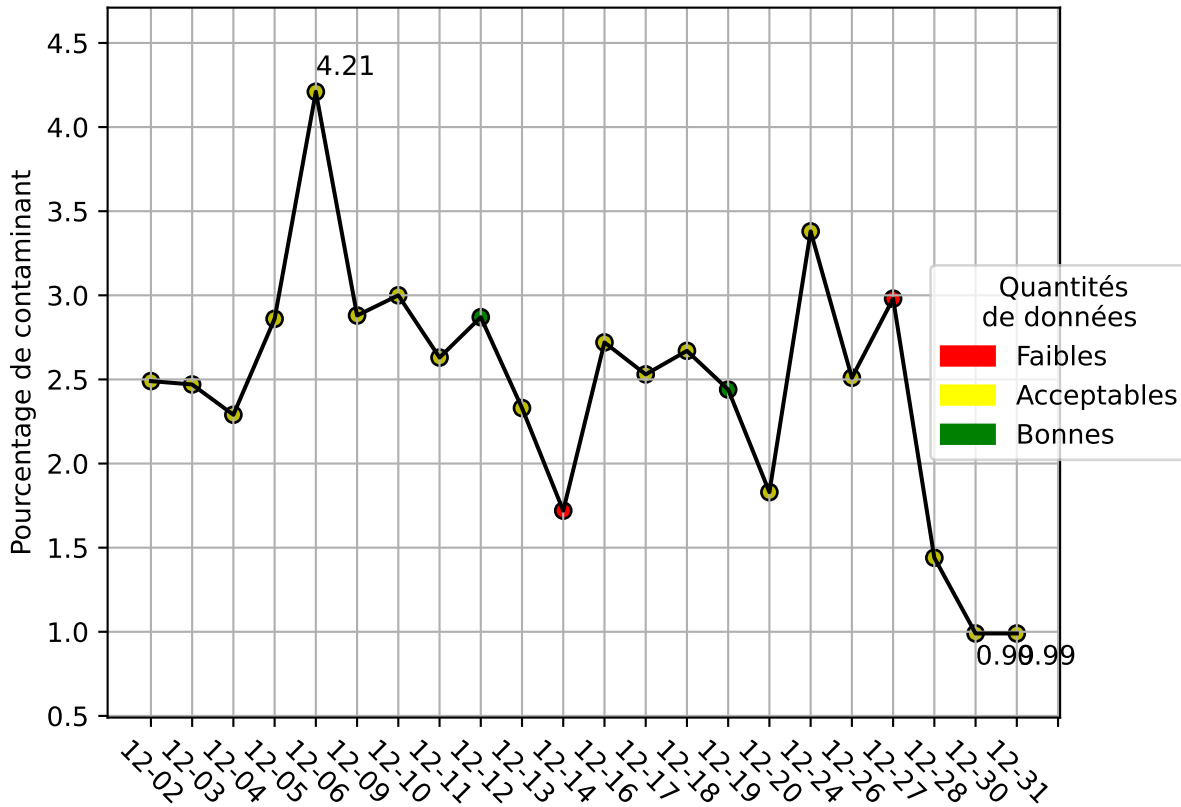
# Évolution du pourcentage de contaminant journalier pour ela

Matière : ela	Taux	Nombre d'imagettes
film_plastique	2.54%	12517
ela	97.56%	1655
carton	0.17%	556
papier	0.05%	468
pehd	0.04%	253
metal	0.02%	159
barquette_opaque	0.0%	36
etiquette	0.0%	25
pet_clair	0.0%	1

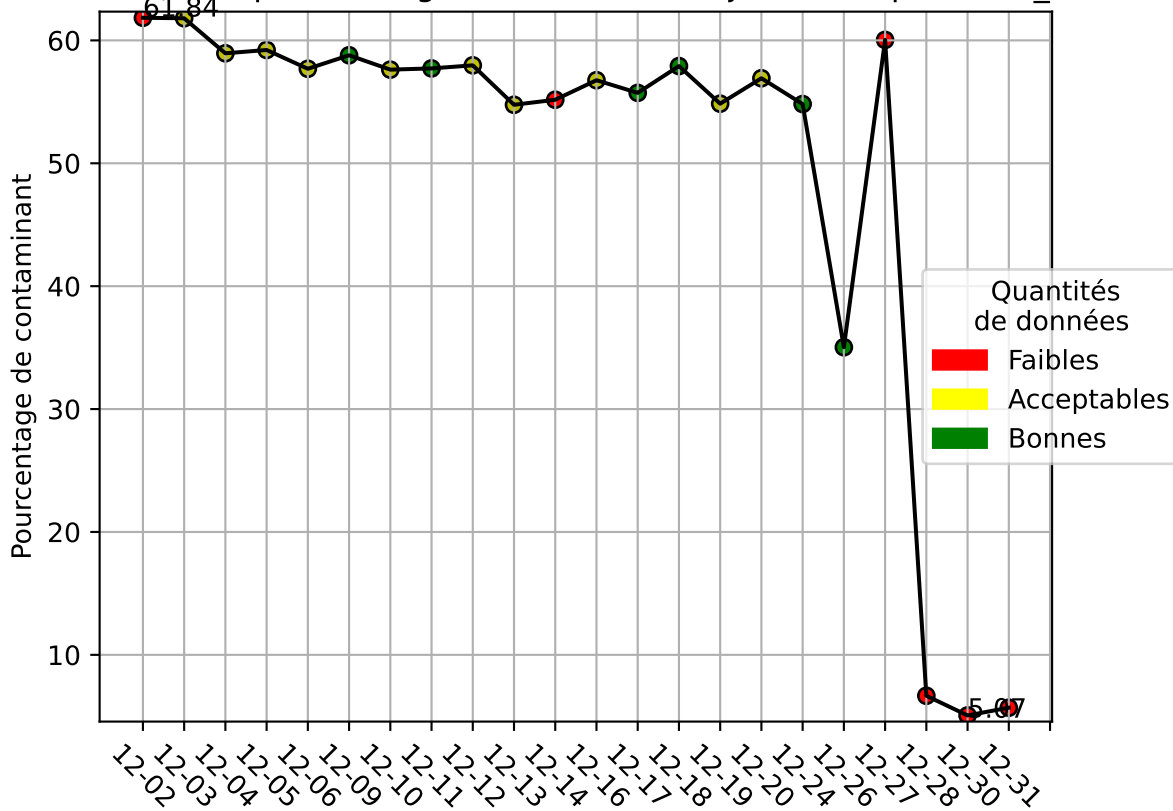
# Évolution du pourcentage de contaminant journalier pour flux\_dev

Matière : flux_dev	Taux	Nombre d'imagettes
papier	13.24%	4602
pet_fonce	45.85%	3979
carton	2.59%	2641
metal	44.67%	2103
pehd	0.47%	1567
film_plastique	0.48%	1054
etiquette	1.07%	435
pet_clair	2.95%	356
pet_opaque	0.91%	339
barquette_opaque	0.91%	93
ela	0.06%	8

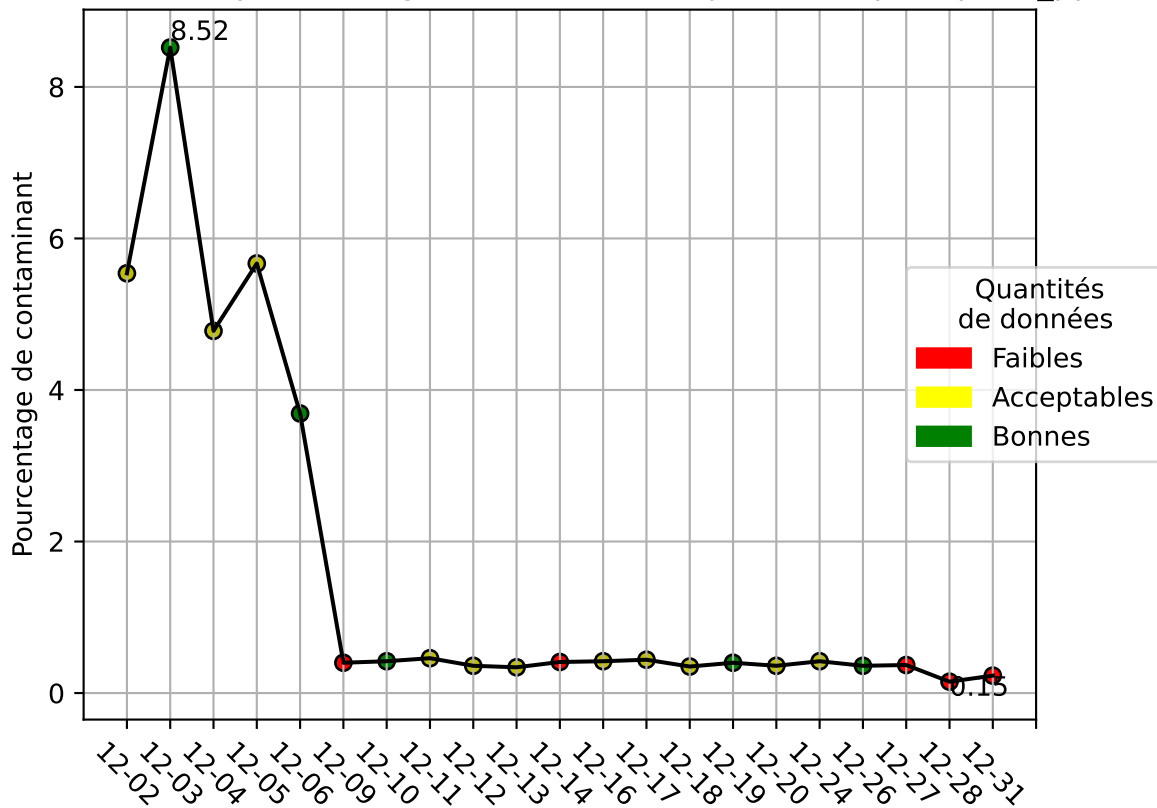
# Évolution du pourcentage de contaminant journalier pour pehd\_pp

Matière : pehd_pp	Taux	Nombre d'imagettes
film_plastique	0.4%	17180
pehd	96.22%	9502
papier	1.45%	3323
carton	0.45%	2886
barquette_opaque	0.33%	604
metal	3.87%	412
ela	0.01%	33
pet_clair	0.02%	10
etiquette	0.0%	6
pet_opaque	0.01%	6

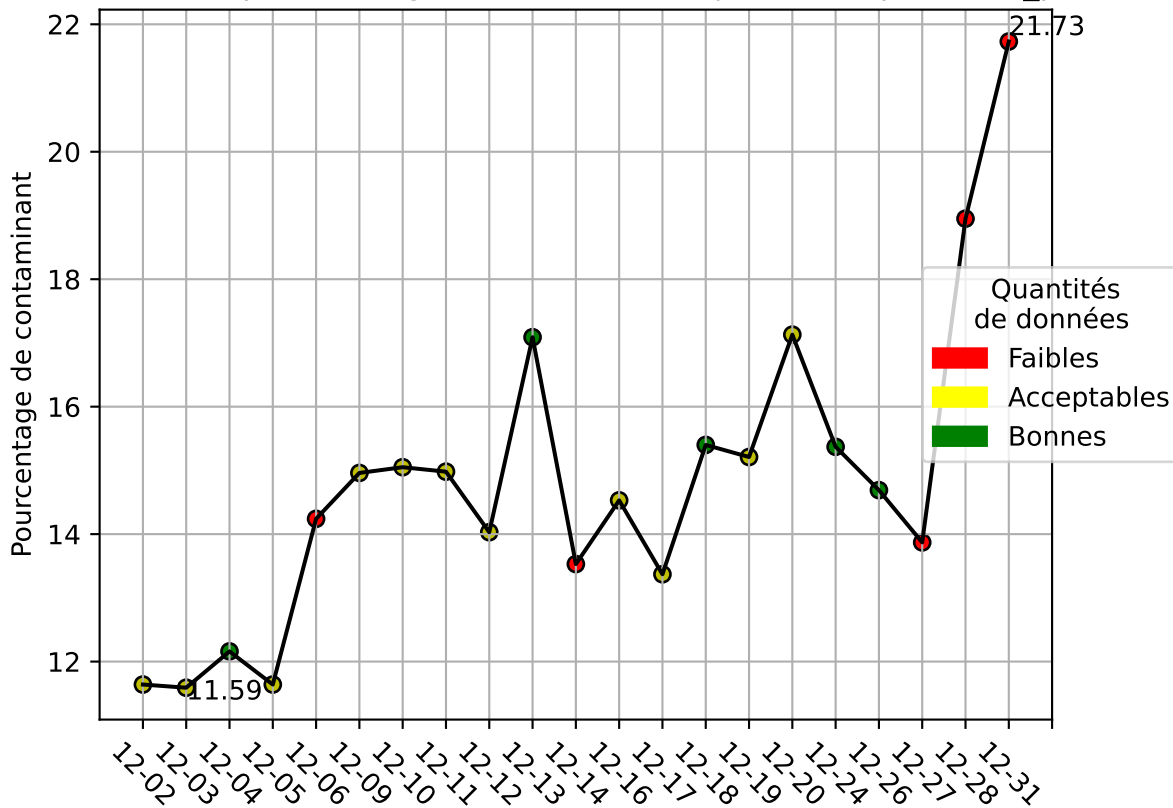
# Évolution du pourcentage de contaminant journalier pour film\_pedb

Matière : film_pedb	Taux	Nombre d'images
papier	14.49%	32543
film_plastique	85.07%	5313
carton	0.84%	2337
etiquette	0.0%	2
metal	1.59%	2
ela	0.0%	1

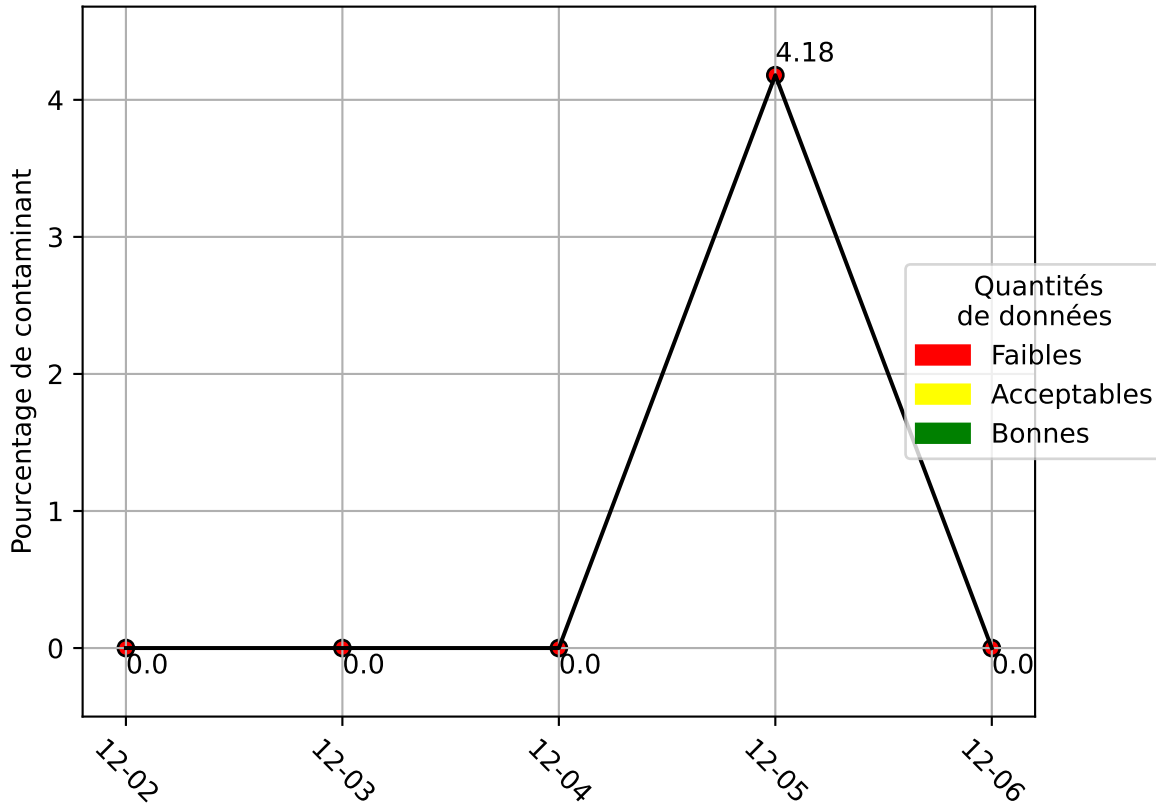
# Évolution du pourcentage de contaminant journalier pour gm

Matière : gm	Taux	Nombre d'imagettes
papier	99.2%	496
carton	0.46%	30
pehd	0.1%	7
film_plastique	0.01%	4
metal	1.16%	2

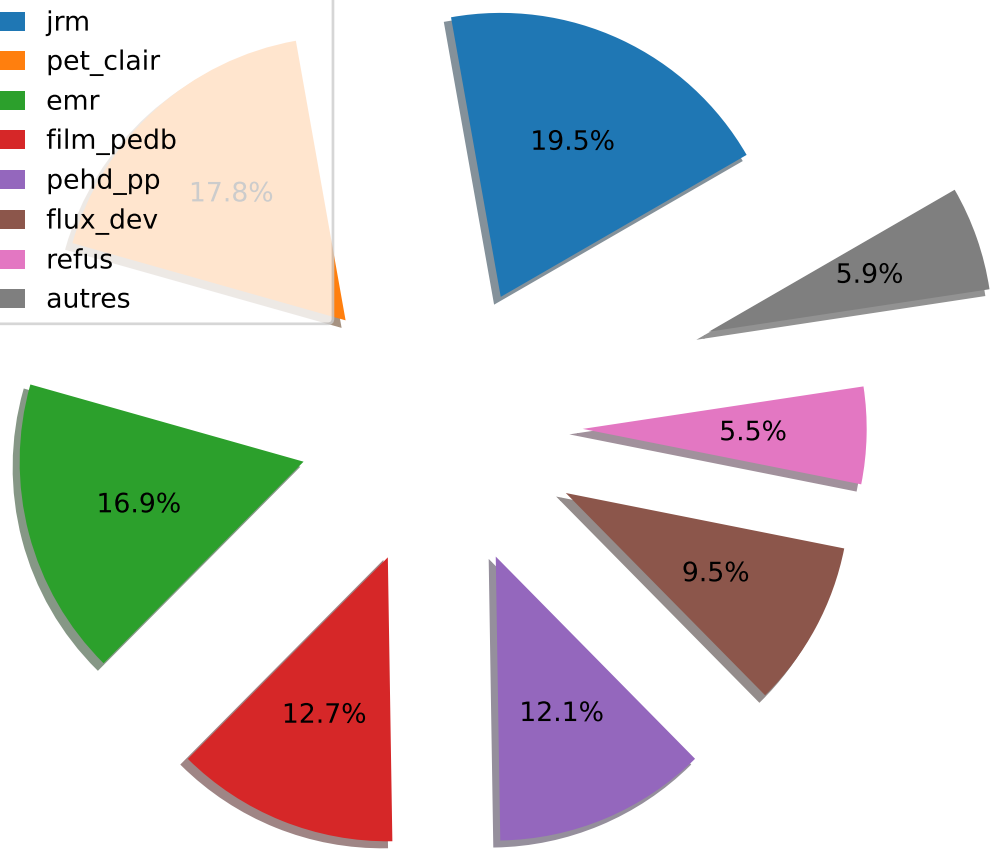
# Répartition des matières majoritaires

- jrm
- pet\_clair
- emr
- film\_pedb
- pehd\_pp
- flux\_dev
- refus
- autres

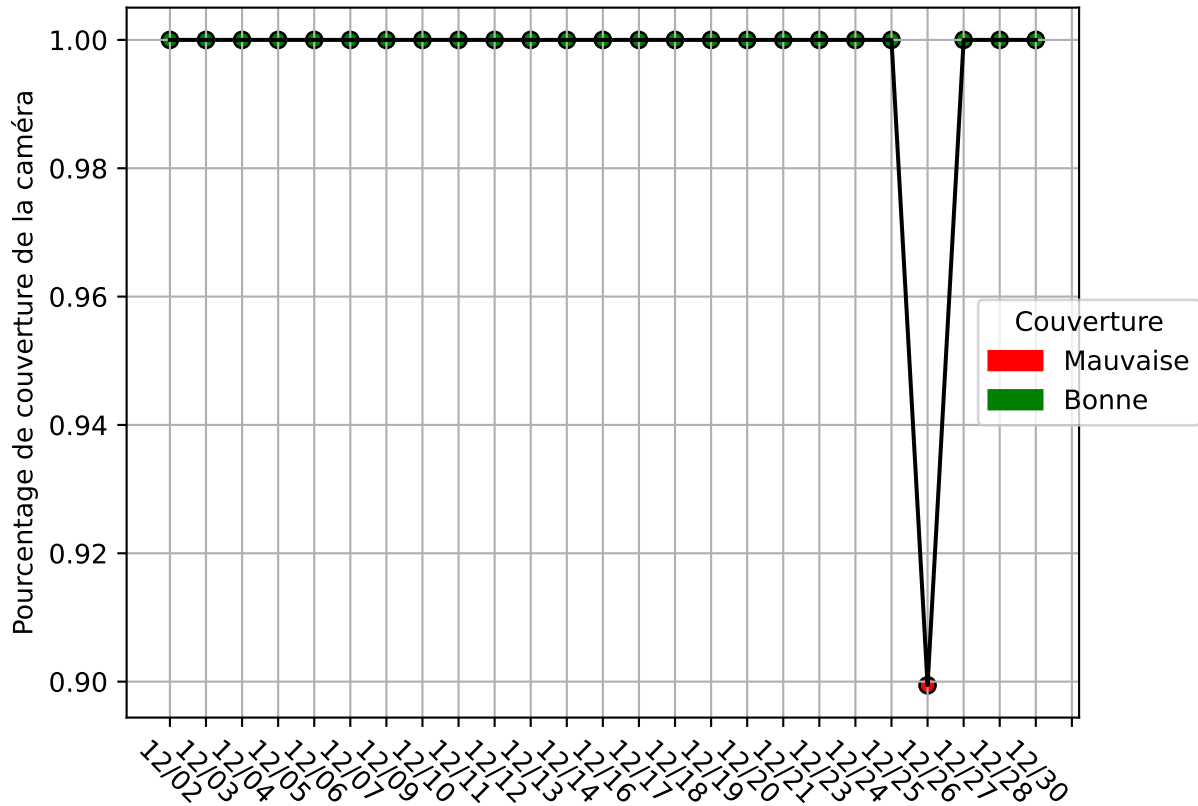
# Niveau de service de la caméra : 100.0%

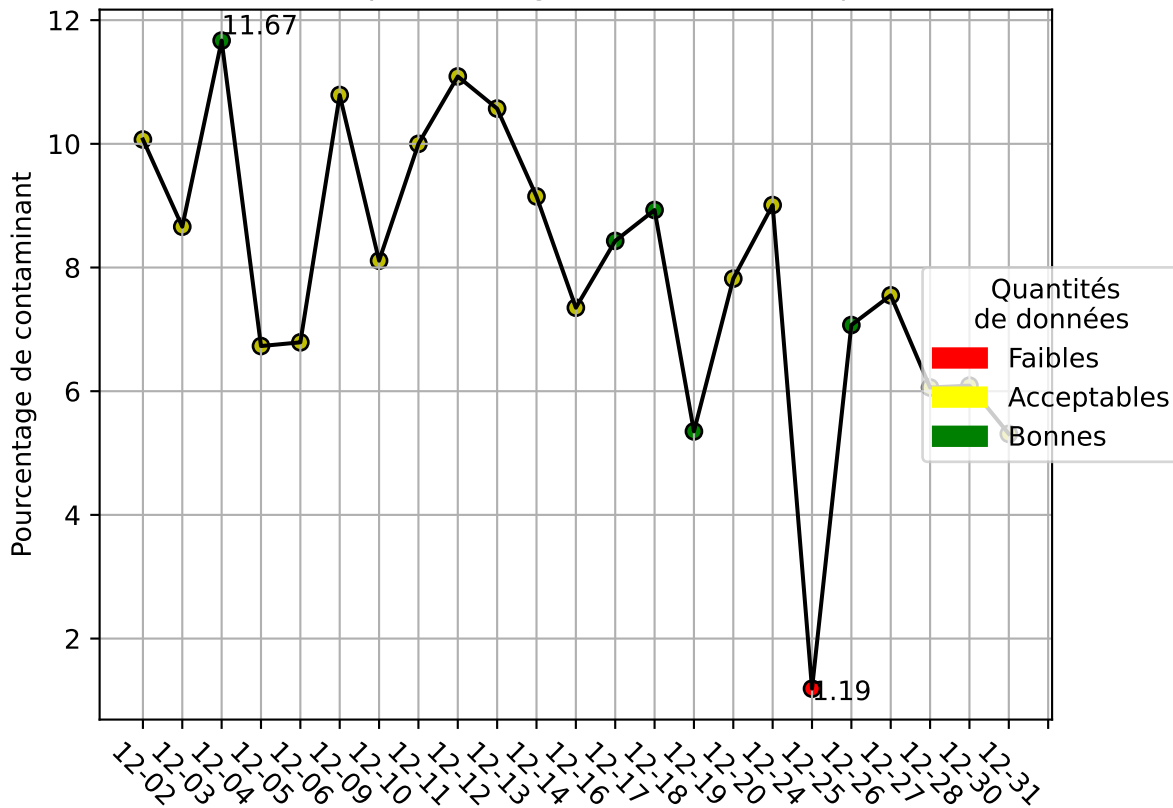
# Évolution du pourcentage de contaminant journalier

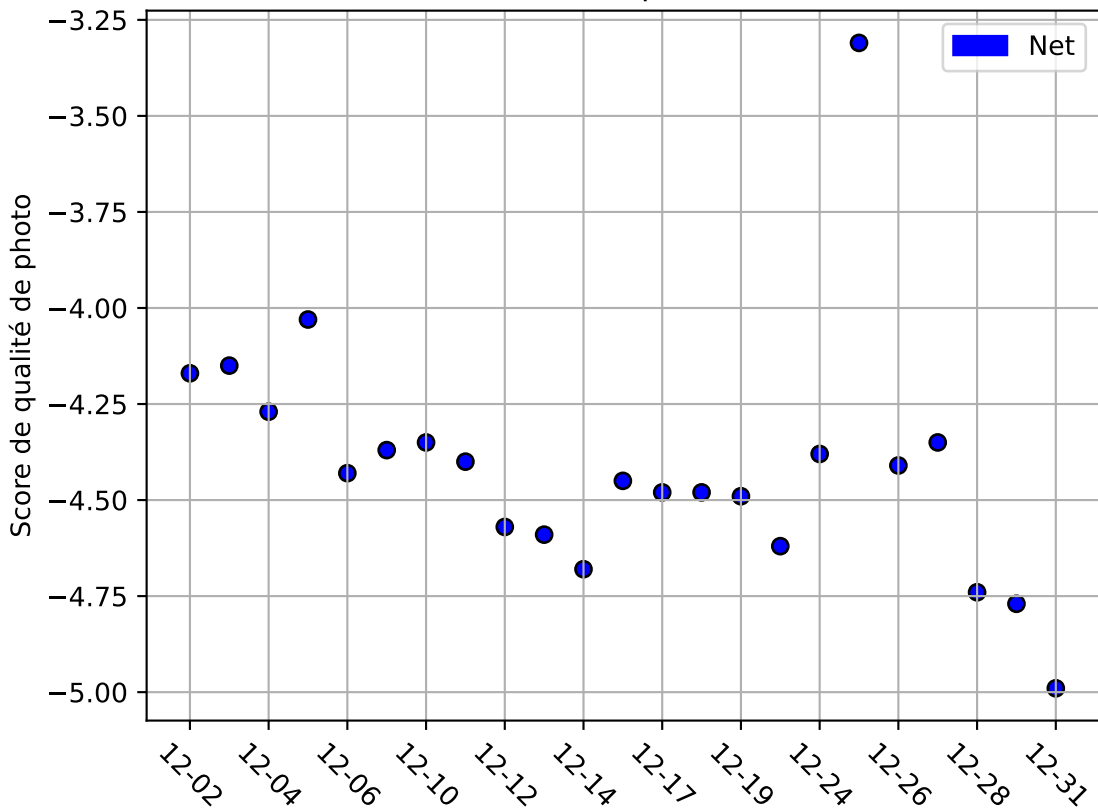
Qualité des photos  
(Plus c'est élevé plus c'est flou)
