Restitution des niveaux de service refus_amiens_12/2024 raspi-92

nombre de photos analysées	pourcentage de contaminant mensuel	nombre de batch
164231	3.4%	743

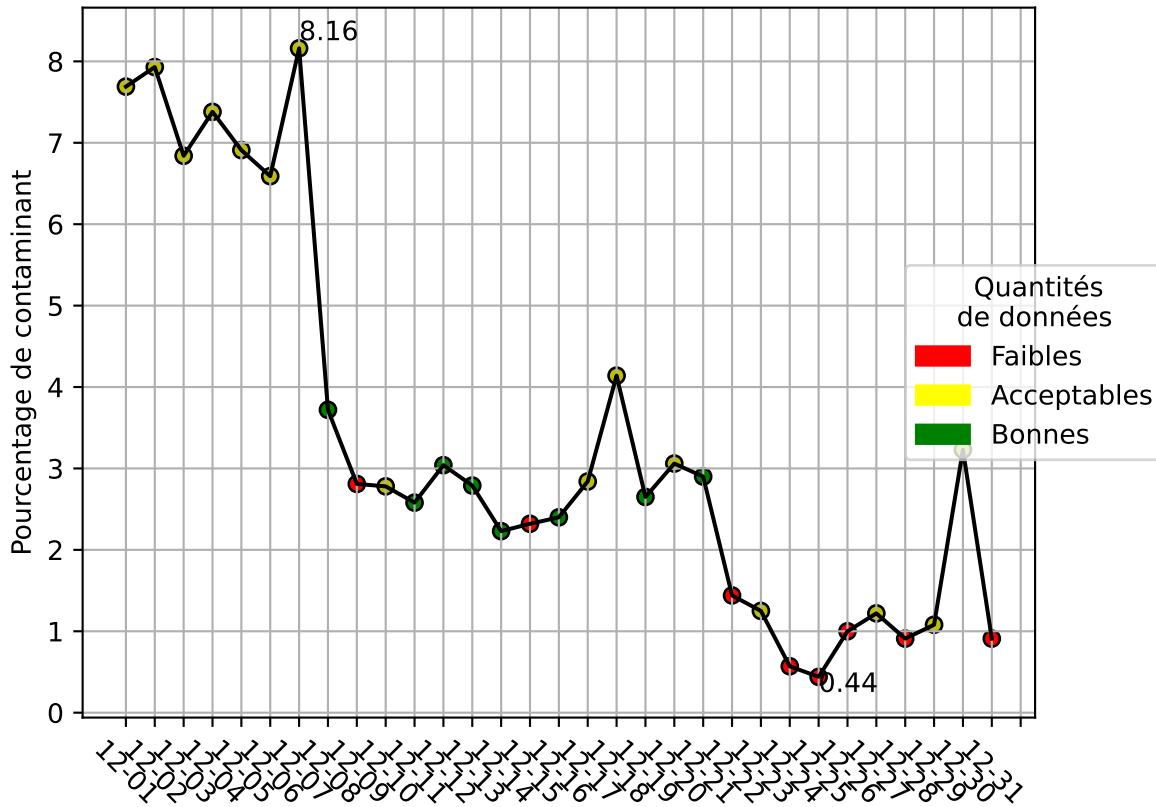
Évolution du pourcentage de contaminant journalier pour refus

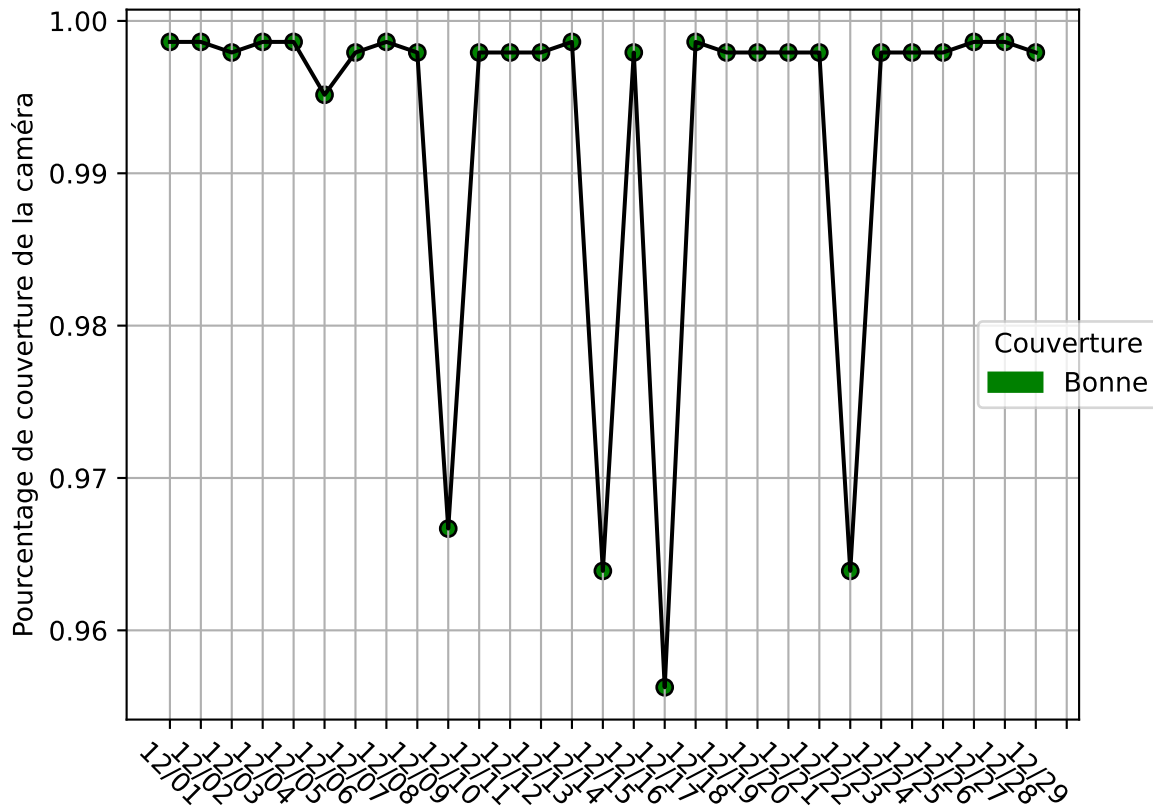
Niveau de service de la caméra : 99.0%

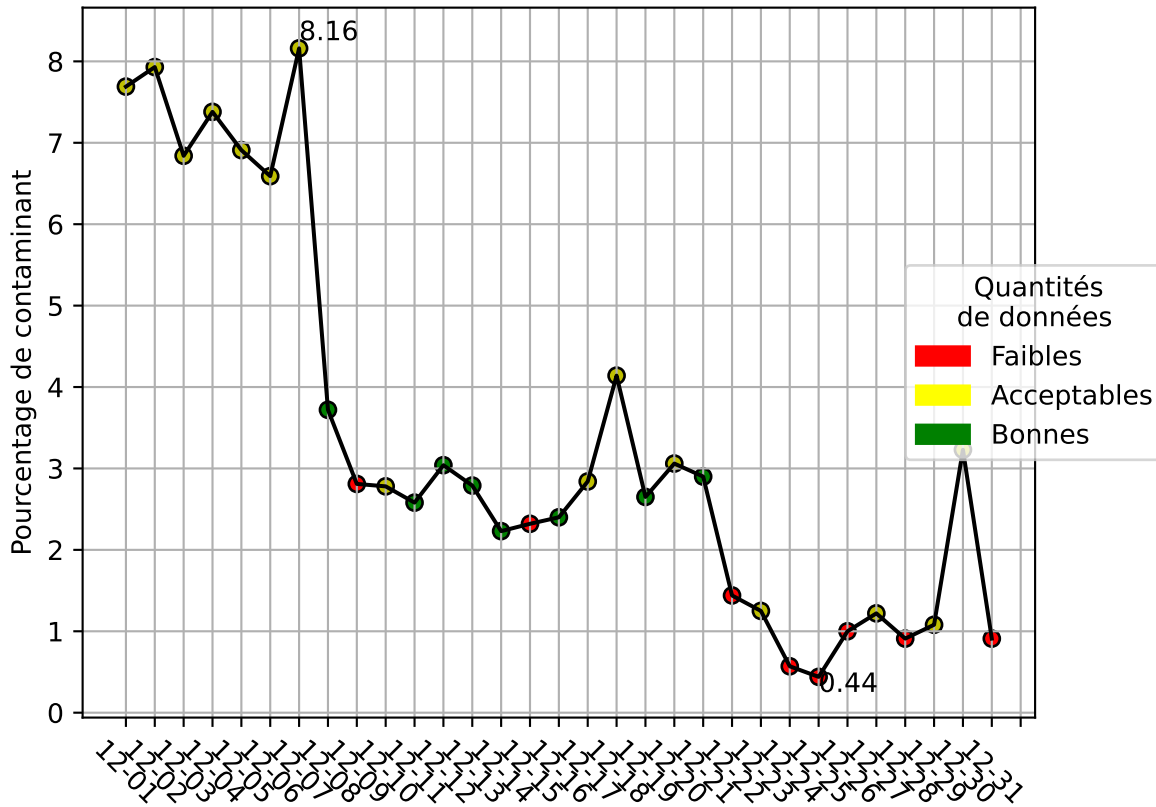
Évolution du pourcentage de contaminant journalier

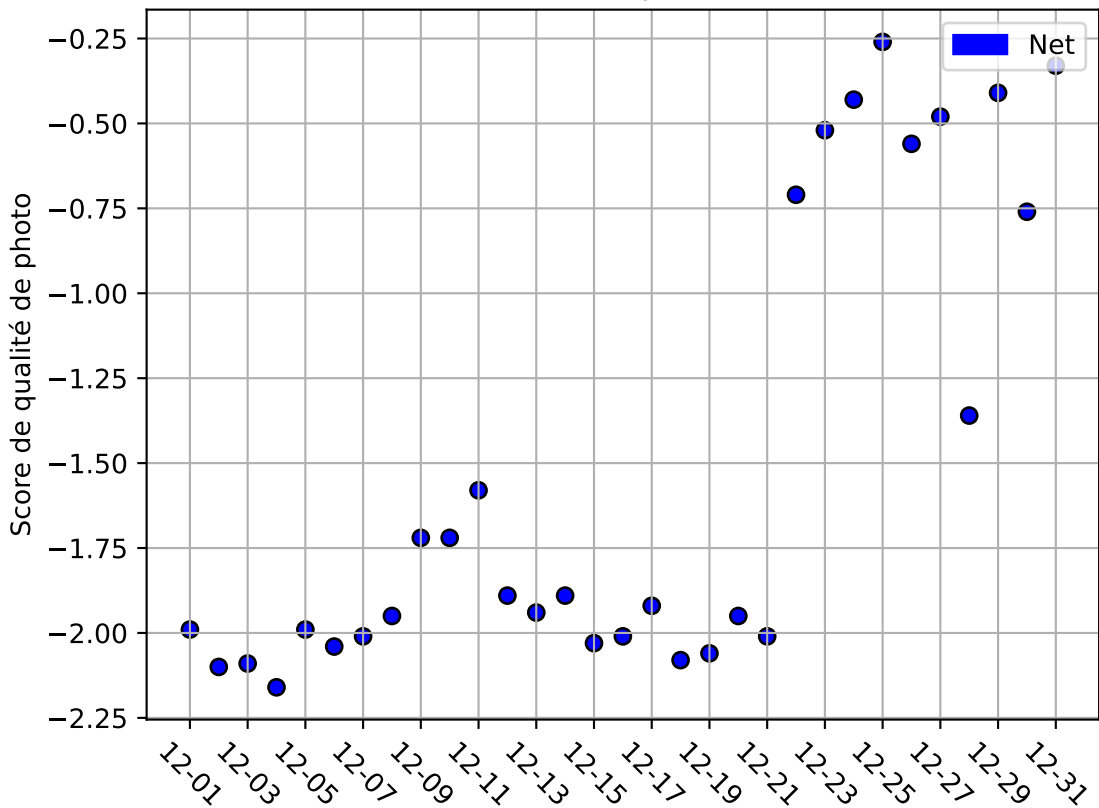
Qualité des photos
(Plus c'est élevé plus c'est flou)
