Restitution des niveaux de service Perlen_convoyeur_11/2025 raspi-95

datou_id_sts : 4189

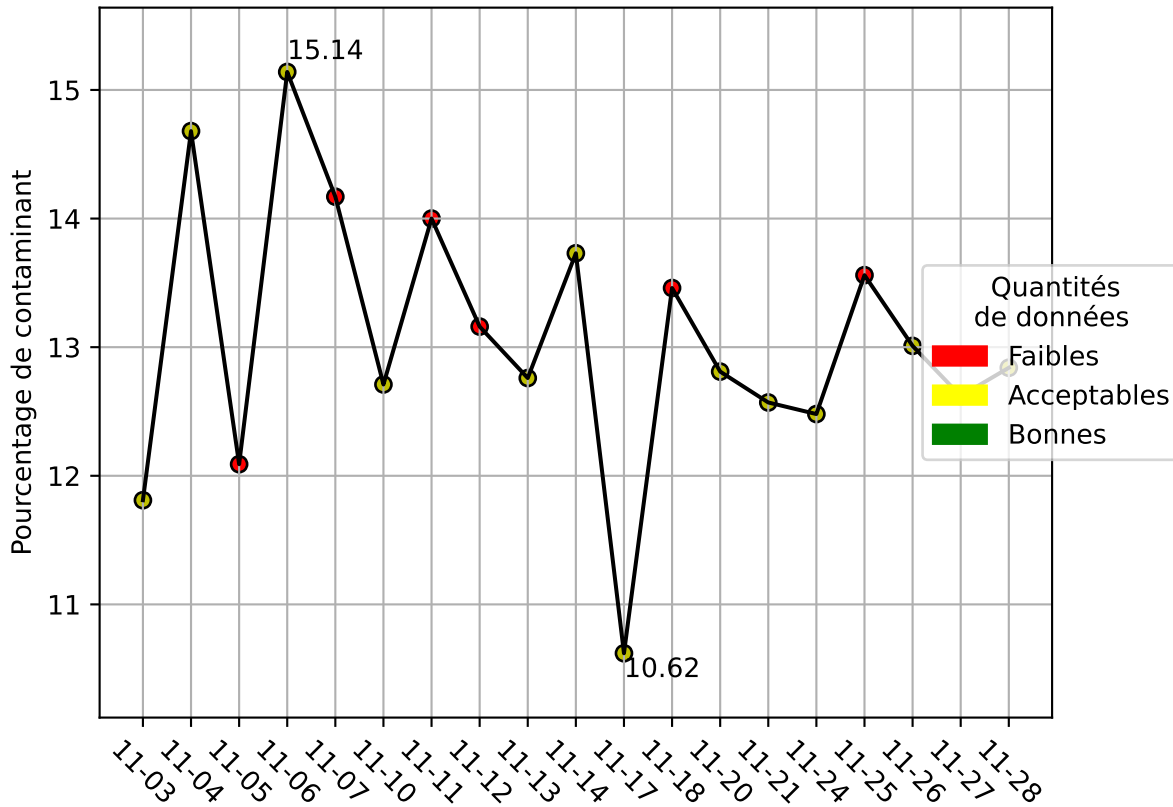
Évolution du pourcentage de contaminant journalier pour JRM

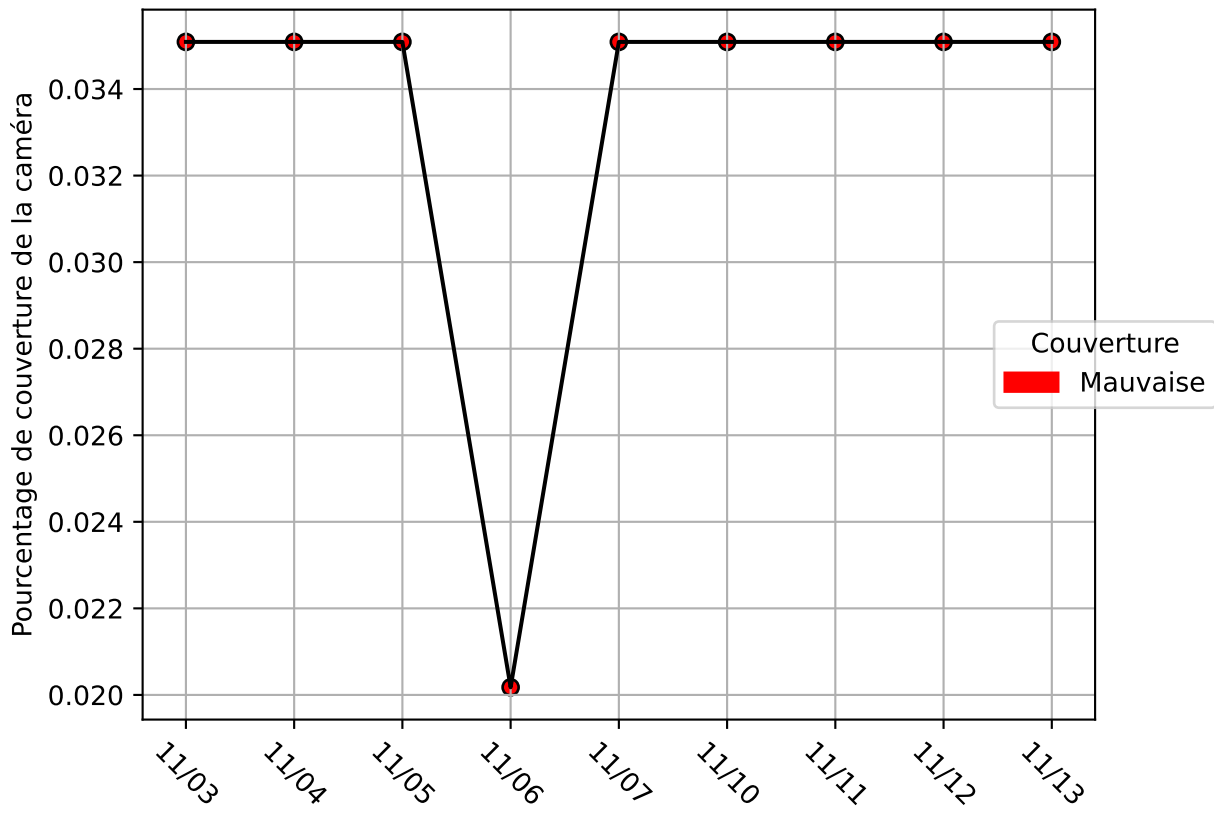
Niveau de service de la caméra : 3.0%

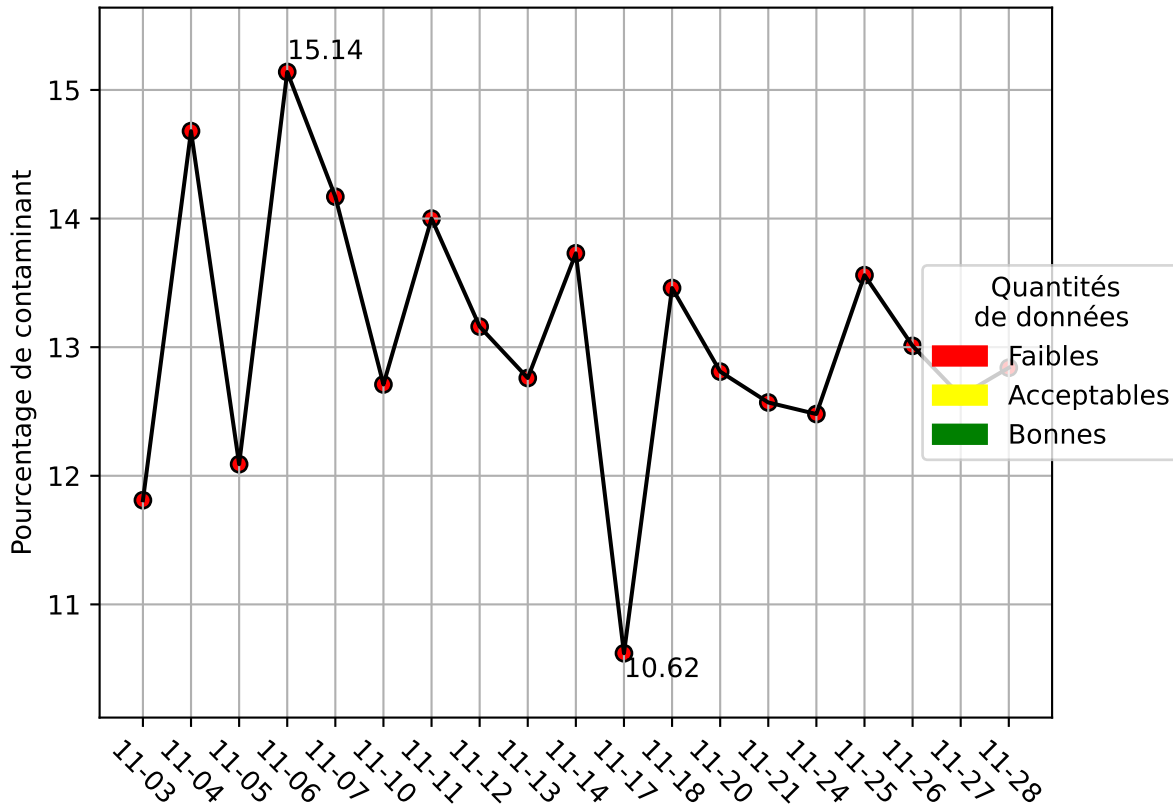
Évolution du pourcentage de contaminant journalier

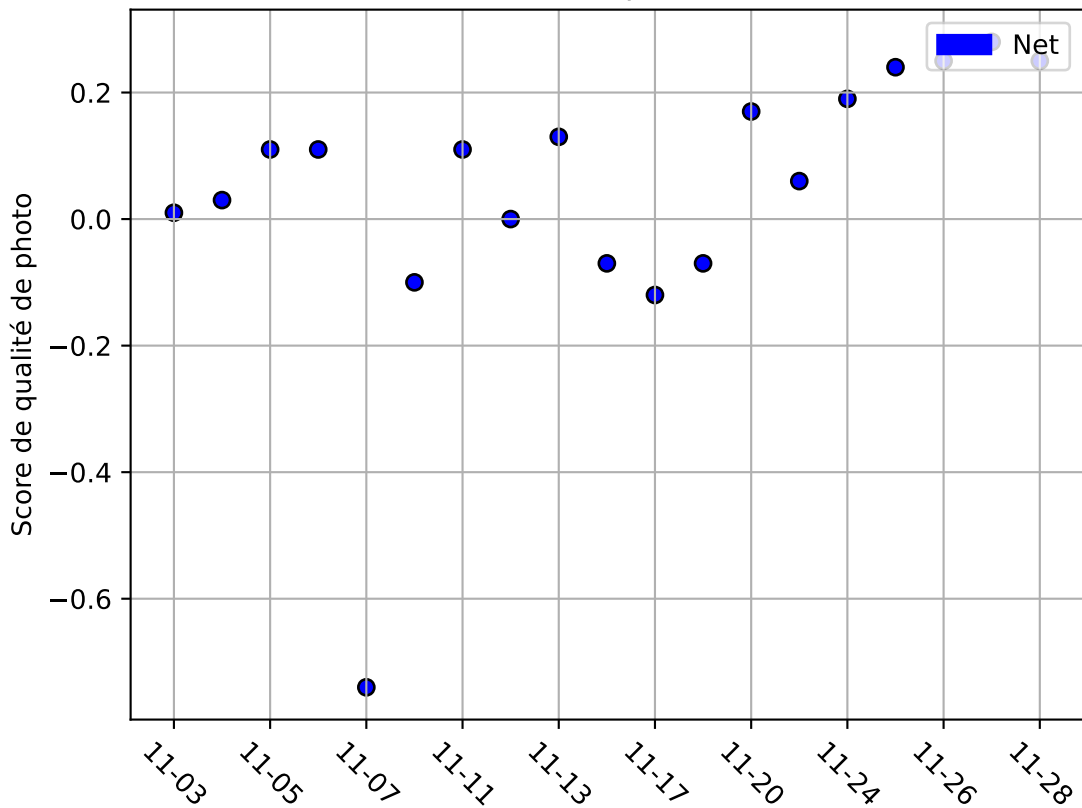
Qualité des photos
(Plus c'est élevé plus c'est flou)
